Miljöteknisk undersökning av mark vid f.d. skjutbana på del av fastigheterna
Stadsskogen 1:1, 2:8 och 2:11

RAPPORT
2021-03-05

Dokumentets titel: Miljöteknisk undersökning av mark vid f.d. skjutbana på del av fastigheterna Stadsskogen 1:1, 2:8 och 2:11
Status: Granskad rapport
Datum: 2021-03-05

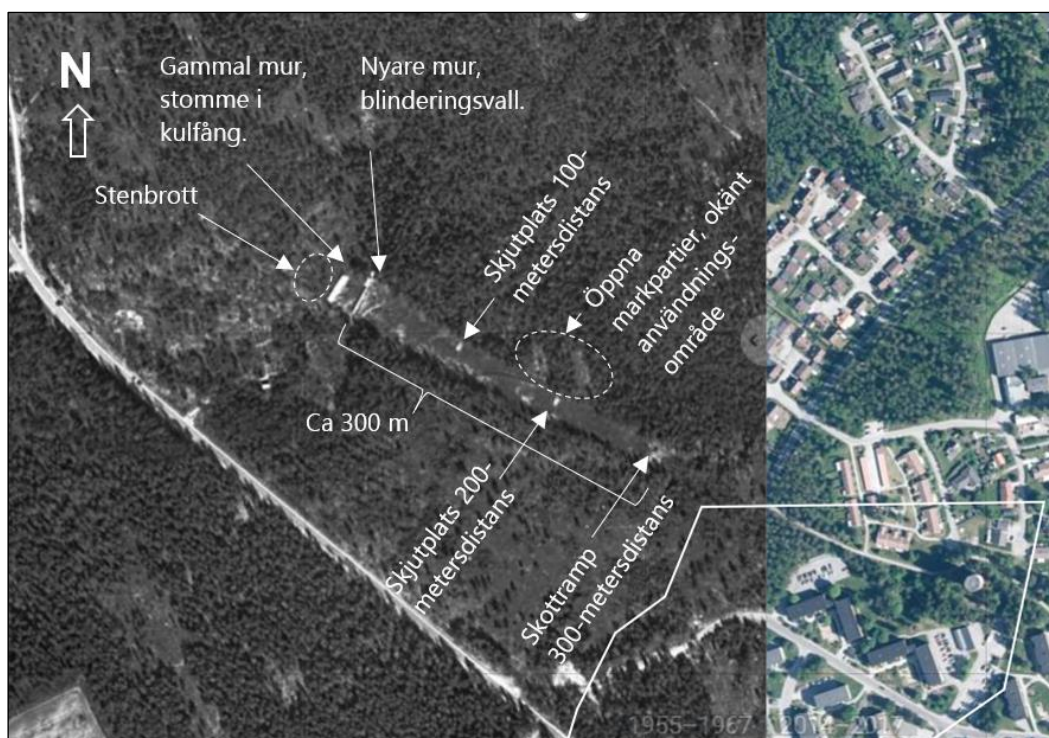
På flygfoto taget mellan åren 1955 och 1976 syns banans utsträckning tydligt, se Figur 9. Baserat på flygfotot kan läget för målområden och kulfång identifieras ungefärligt. Läget för vad som sannolikt varit långhållsskyttets kulfång syns tydligt i norra delen. Det sammanfaller med läget för den äldre delvis raserade muren vid cykelbanan. Den tvärgående linjen innan kulfånget är sannolikt blinderingsvallen som utgjorts av den nyare mer välbevarade muren. Det är troligt att både kulfång och blinderingsvall varit uppbyggda med sand/grusmassor av vilka en stor del senare tagits bort. Några mindre fyrkantiga objekt syns ca 100 samt 200 meter in på banan, detta bedöms vara skjutplatser.

Två öppna markpartier vid skjutbanans nordöstra kant syns tydligt. Det är okänt vad markpartierna använts till och varför skogen här är avverkad. Mark söder och väster om skjutbanan är glest bevuxen och innehåller öppna partier. Stenbrottet norr om kulfånget syns inte på flygfotot, läget är ungefärligt markerat i Figur 9 baserat på platsinformation från Riksantikvarieämbetets karttjänst Fornsök.

Figur 9. Tolkning av lägen baserat på historiskt flygfoto. Bakgrundsbild, svepkarta från © TerraTec © Lantmäteriet/VISMA. Flygfoton från åren mellan 1955–1967 respektive 2014–2017.

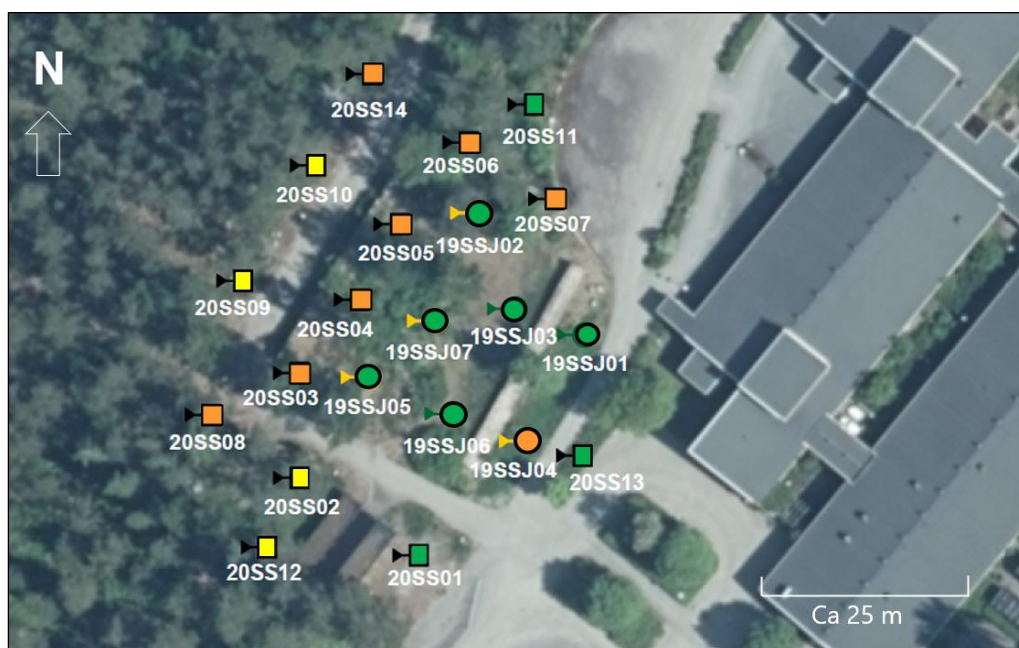
I Figur 10 redovisas en översikt av läget för provpunkter där halter av bly överskred KM och MKM i analyserade prov vid tidigare undersökningar. Utöver bly detekterades i flera av provpunkterna även koppar och nickel i halter som överskred generella riktvärden för KM.

Figur 10. Läget för tidigare provpunkter samt överskridanden av KM och MKM med avseende på bly. Provpunkter där halter över KM uppmätts är markerade med gul färg, halter överskridande MKM är markerade med orange färg. Provpunkter där bly inte påträffats i halter över KM är markerade med grön färg. Bakgrundsbild från undersöknings-PM (DGE, 2020).

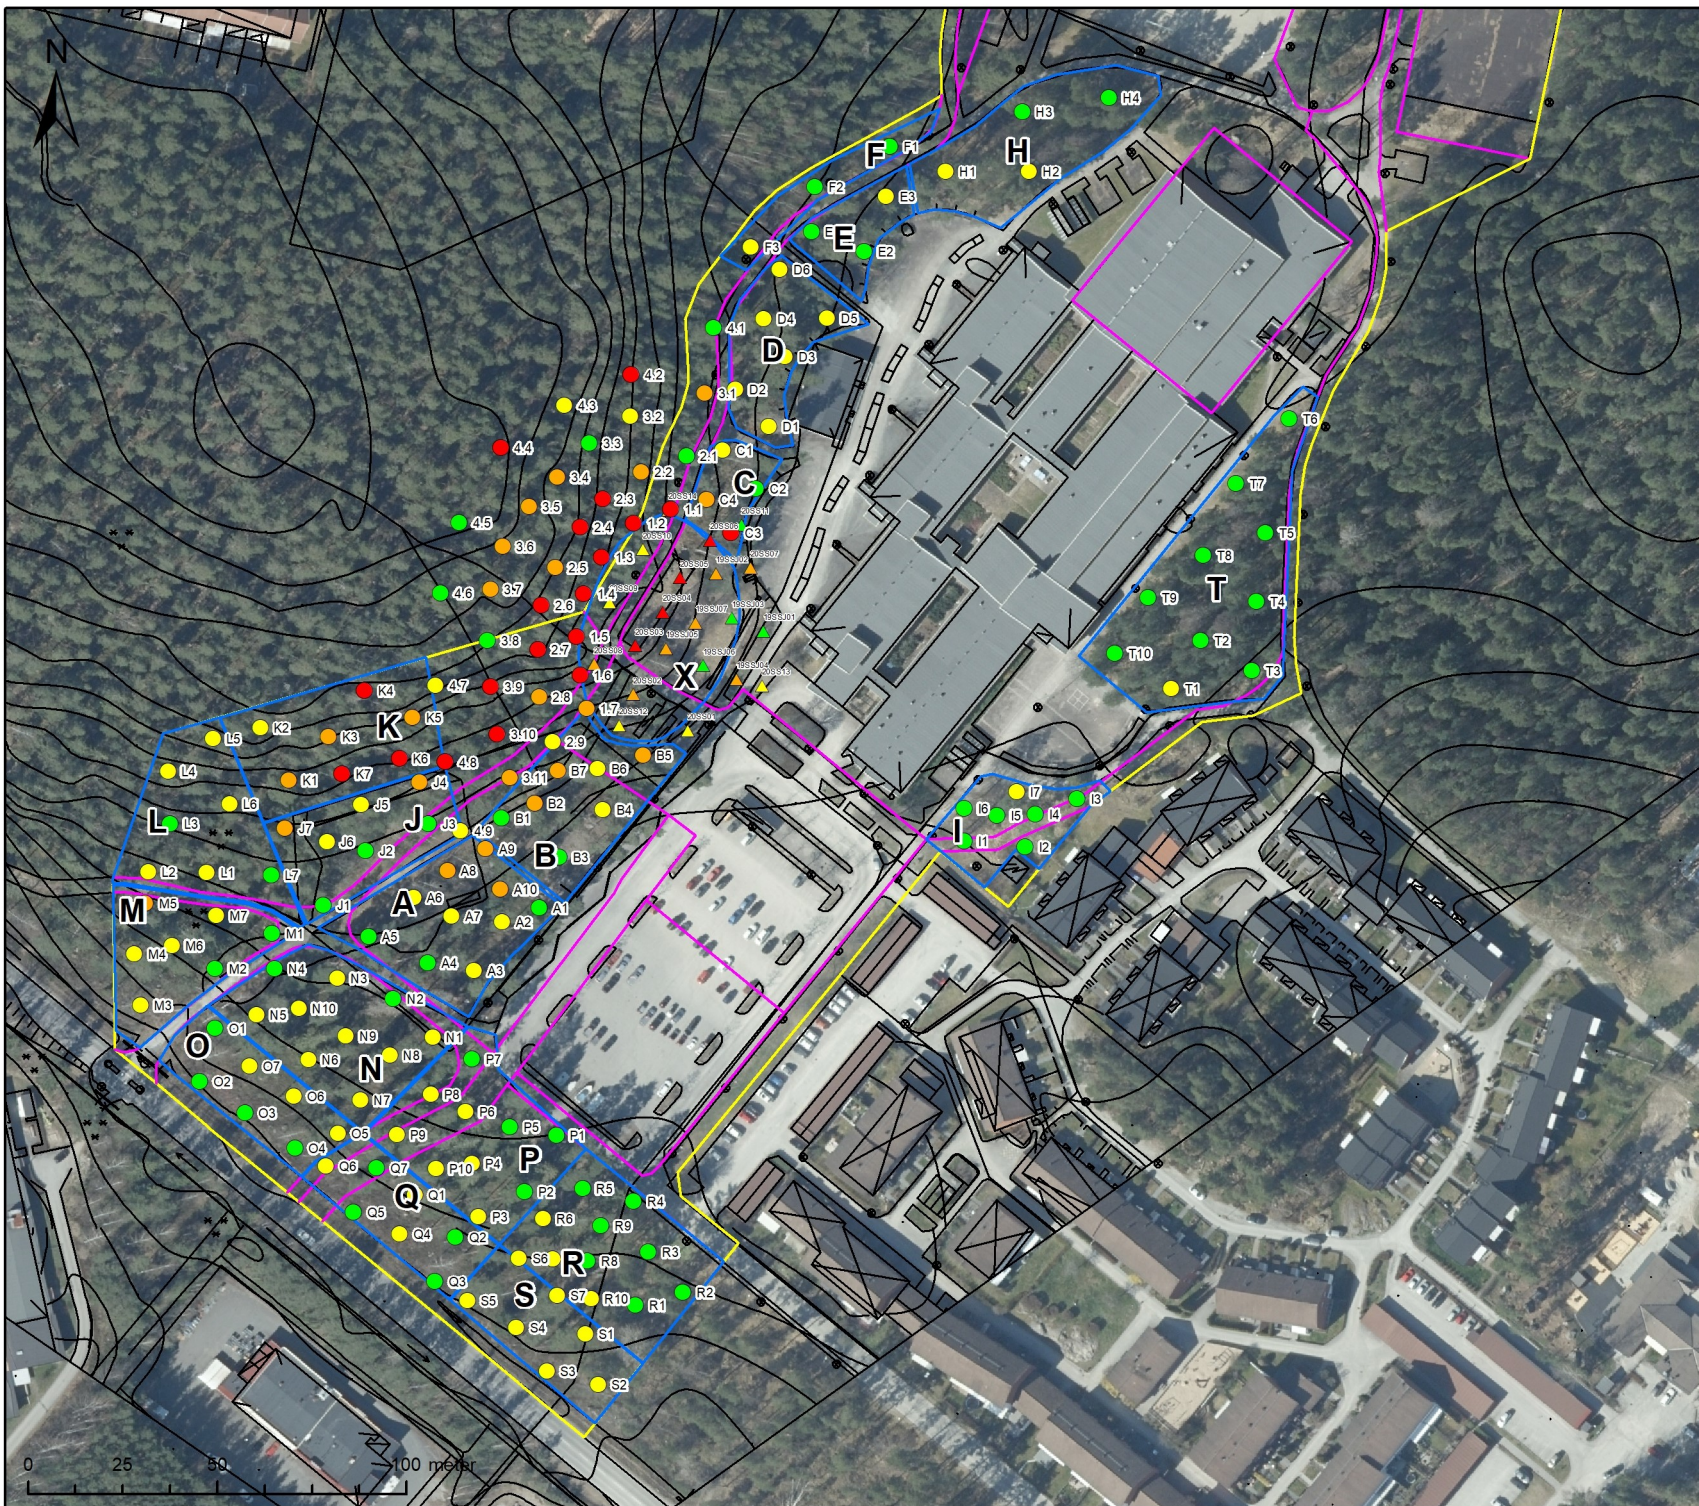
I kartan redovisas analysresultat för bly jämförda mot Naturvårdsverkets generella riktvärden samt Avfall Sveriges haltkriterie för Farligt Avfall (FA).

I de punkter analysresultat finns från flera djup redovisas högsta halten.

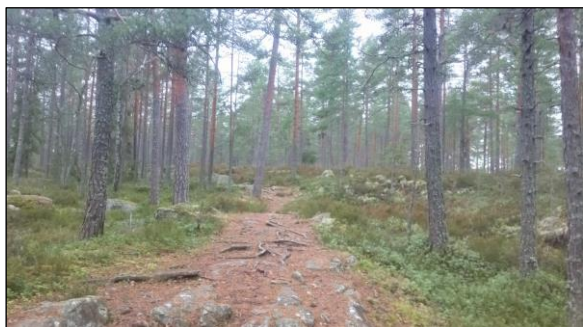
2020-11-24. Skogsmark norr om f.d. kulfång och befintlig avspärning.

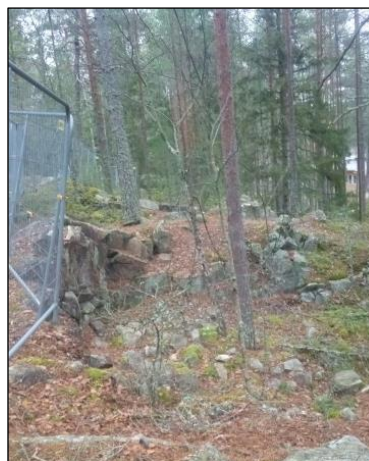
2020-11-14. Rester av stenbrott. Norr om f.d. kulfång och inom befintlig avspärning.

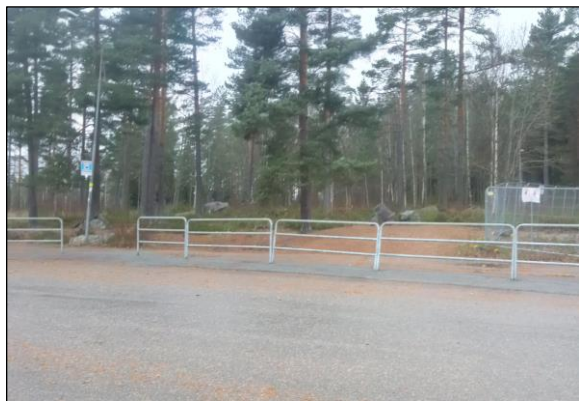
2020-11-24. Skogsmark väster om f.d. kulfång och befintlig avspärning.

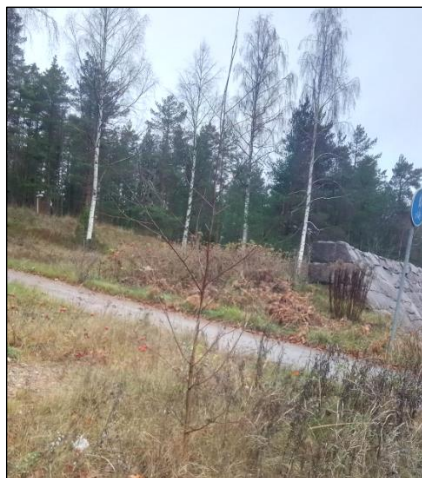
2020-11-24. Mur som utgjort stomme i blinderingsvall, inom befintlig avspärning. Mark i anslutning till f.d. blinderingsvall och kulfång ger intryck av att vara omgrävd.

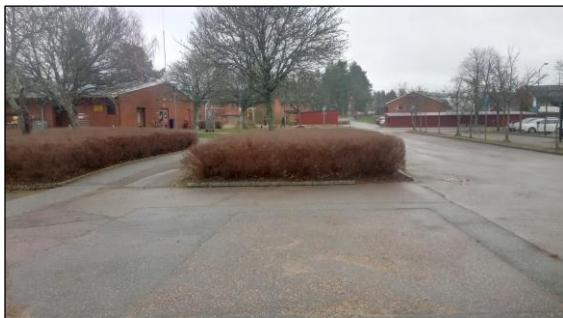
2020-11-24. Skolgård söder om f.d. blinderingsvall och befintlig avspärning.

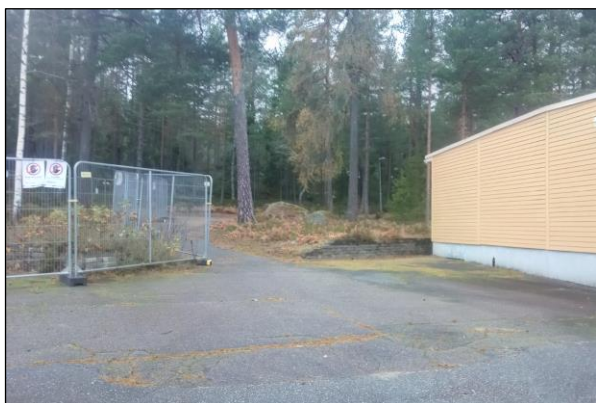
2020-11-24. Skogsmark öster om befintlig avspärning.

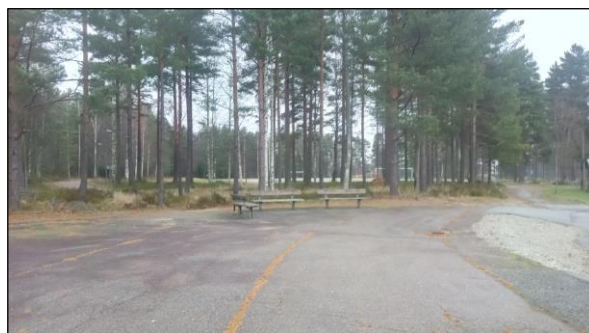
2020-11-24. Skogsmark mellan befintlig avspärning och fotbollsplan.

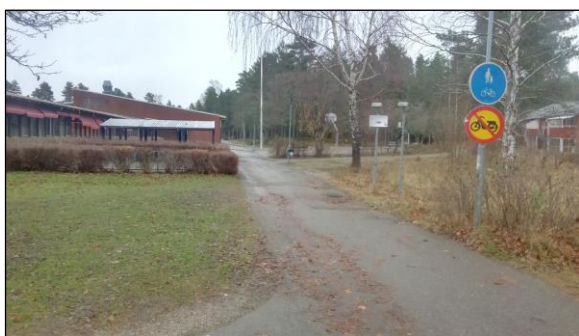
2020-11-24. Parti med naturmark mellan Stadsskogs skolan och radhusområdet.

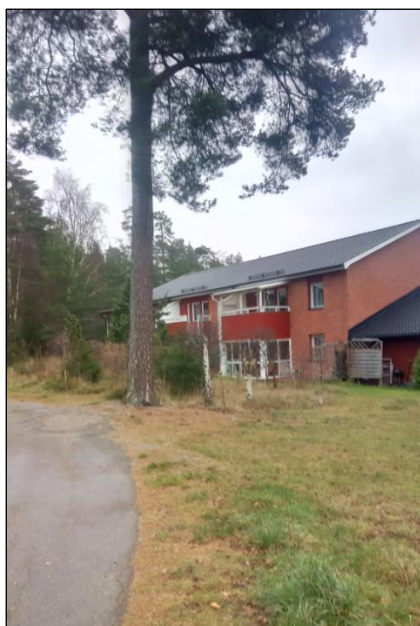
2020-11-24. Läget för f.d. skjutplats ca 200 meter in på banan.

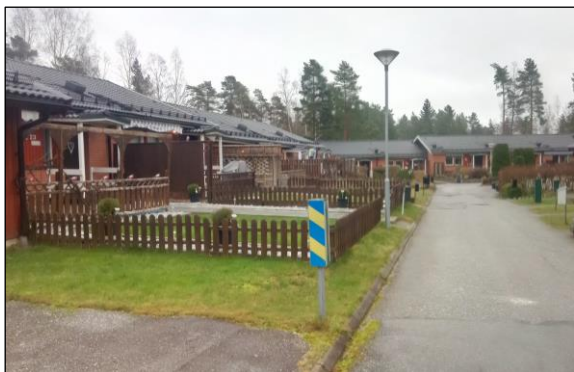
2020-11-24. Läget för f.d. skjutplats ca 100 meter in på banan.

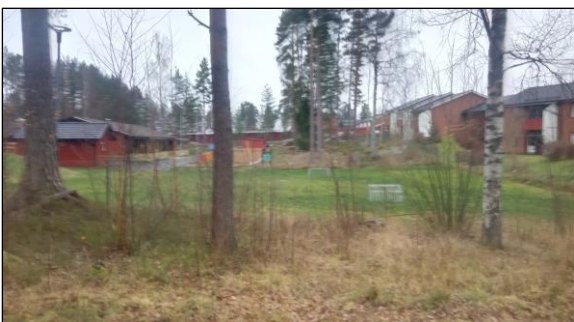
2020-11-24. Område för f.d. skottramp i banans södra ände.

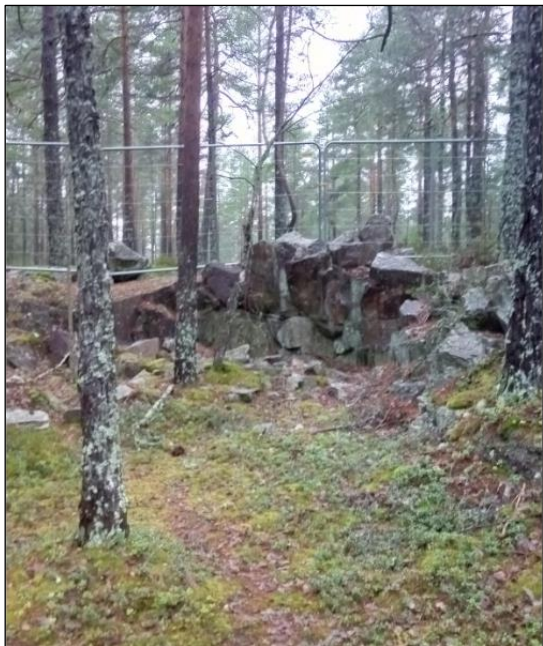
2020-12-17. Stenbrott, vy mot norr.

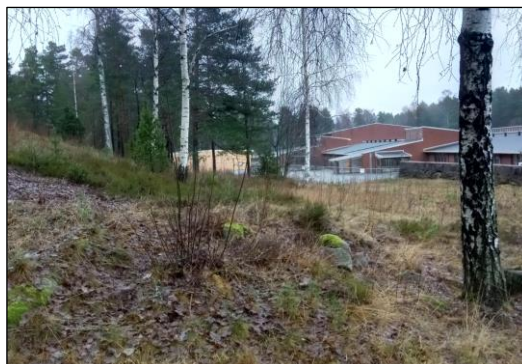
2020-12-17. Mark mellan murar, vy mot öst.

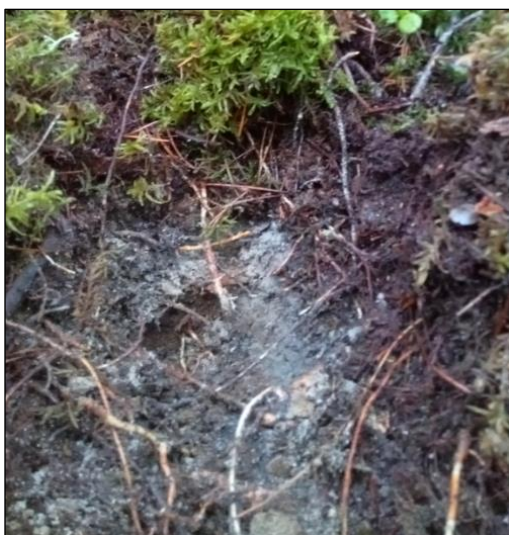
2020-12-17. Provpunkt 3.6, bedömt naturlig siltig/sandig morän på berg, under humusskikt.
