AB TERRAFORMER

Miljöteknisk undersökning inom del av fastigheterna Stadsskogen 1:1 och 2:11

Fastigheter i Linde AB

RAPPORT
2021-09-03, reviderad 2021-09-09

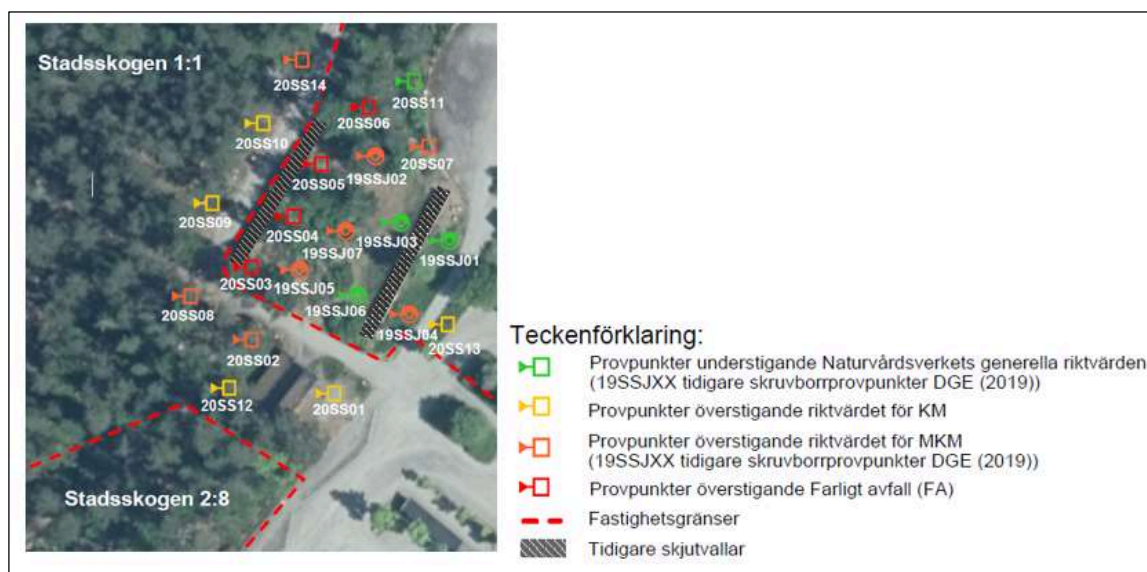
Figur 10. Läget för tidigare provpunkter samt överskridanden av KM och MKM med avseende på bly.

I Figur 10 redovisas en översikt av läget för provpunkter där halter av bly överskred KM och MKM i analyserade prov vid DGE:s tidigare undersökningar. Utöver bly detekterades i flera av provpunkterna även koppar och nickel i halter som överskred generella riktvärden för KM.

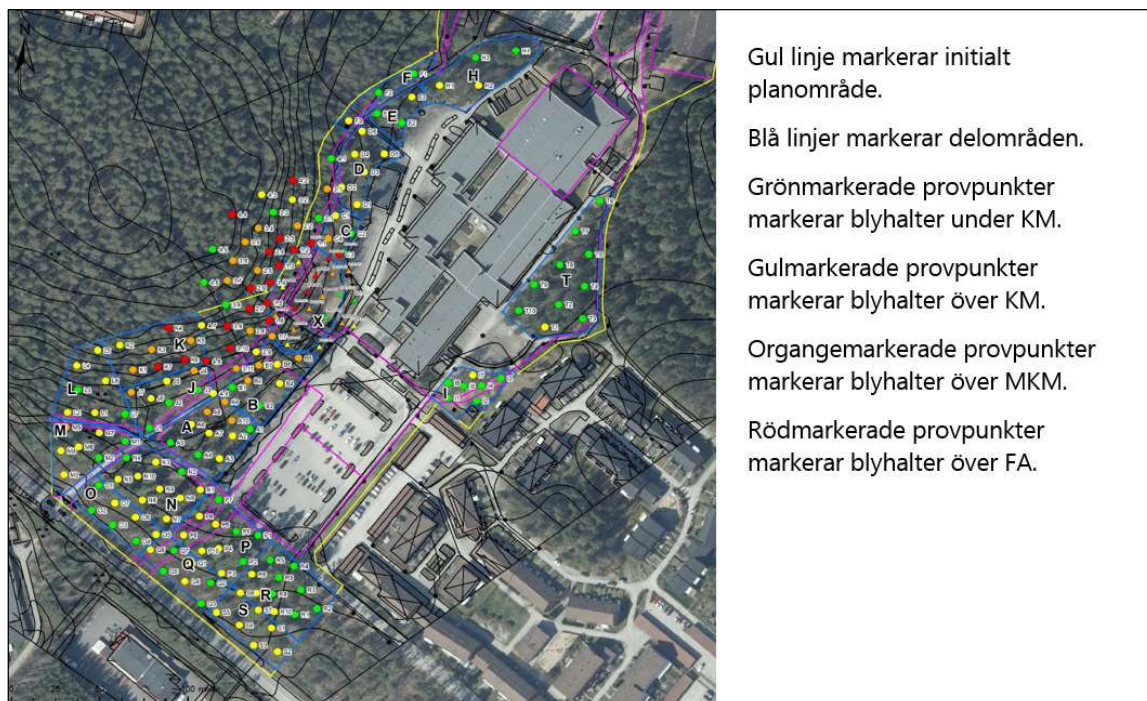
Figur 11. Uppmätta halter av bly i ytjord inom området som ingick i undersökningen 2020-2021. Observera att planområdesgränsen inte längre är aktuell. I bilden redovisas även provpunkter från DGE:s undersökning 2020. Bokstäver och blå linjer markerar delområden.

Högst blyhalter uppmättes i prov från kulfång och målområde samt i skogsmarken norr om dessa. I kulfång och målområde var uppmätta blyhalter i flera provpunkter över haltgräns för farligt avfall, FA. I skogsmarken norr om kulfång och målområde överskred uppmätta blyhalter haltgräns för FA i 15 av 37 analyserade prov och i tio av proven överskreds riktvärde för mindre känslig markanvändning, MKM. I övrig mark som provtogs var blyhalterna lägre, även om ställvisa överskridanden av FA och MKM förekom, främst väster om f.d. kulfång.

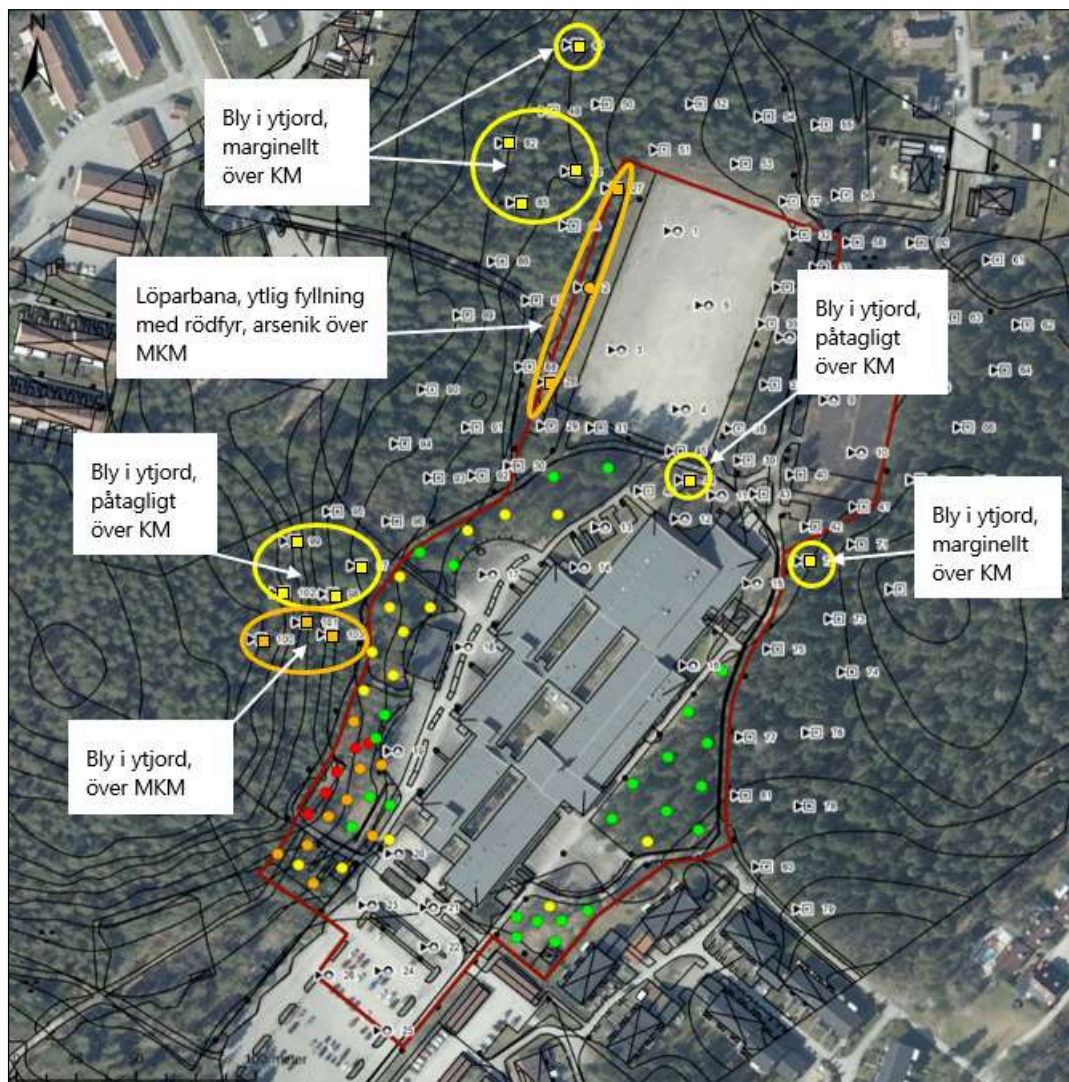
Figur 14. Illustration som visar läget för provpunkter där KM överskrids i den nu genomförda undersökningen. De färgmarkerade provpunkterna utan nummer är utförda i samband med tidigare provtagningar.

I fem av proven från ytjord överskrider KM-riktvärdet marginellt med avseende på bly och i fem överskrider det påtagligt. I tre prov från ytjord överskrider blyhalterna MKM. De högsta blyhalterna har uppmätts i den del av undersökningsområdet som ligger närmast den före detta skjutbanans målområde. I Figur 14 illustreras på ett sammanfattande sätt läget för provpunkterna där KM överskrider.

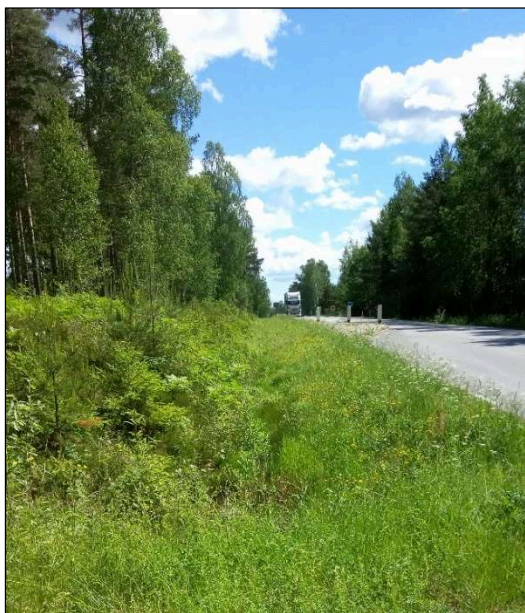
2021-06-15. Dike där ytvattenprovpunkterna Y2 och Y3 var belägna. Diket var inte vattenförande vid tillfället.

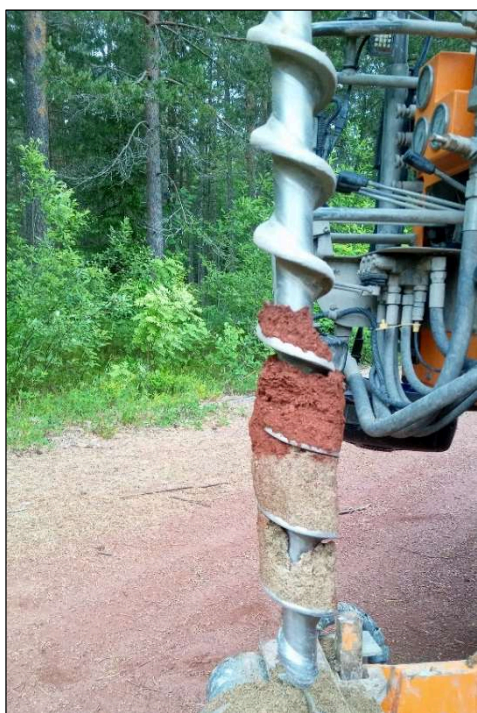
Löparbanan på fotbollsplanens nordvästra sida har ett ytskikt med rödfyr i vilket metallhalterna överskrider KM. Utöver den blyförorenade yttjorden i skogsmarken och skiktet med rödfyr i löparbanan påträffades inga förorenade material inom undersökningsområdet.

2021-06-14. Skruvborr i provpunkt 2 i löparbanan, nivån 0-0,5 meter under markytan. Det röda materialet är rödfyr, under vilken det fanns sandfyllning.

Det rekommenderas att ytskiktet med rödfyr som ligger på löparbanan avlägsnas då framförallt arsenikhalterna är höga. Åtgärder krävs även av den blyförorenade skogsmarken i och omkring det före detta målområdet. Skogsmarken hyser stora värden med avseende på rekreation och är mycket viktig för områdets karaktär. Att avlägsna all jord med blyhalter över KM medför att dessa värden skadas allvarligt samt att markecosystemet försvinner. Det rekommenderas därför att åtgärder av blyföroreningen utformas inom ramen för riskbedömning och åtgärdsutredning och riskvärdering.

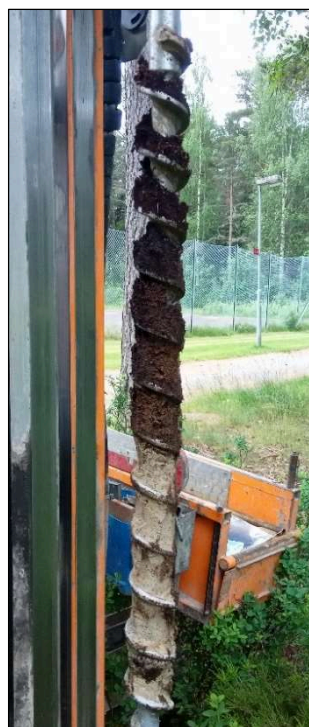
2021-06-14. Skruvborr i provpunkt GV1, där grundvattenrör installerades. Nivå 0-1 meter under markytan. Den översta halvmetern var sandig humus med inslag av torv, under det påträffades den på området allmänt förekommande ljusa gulvitgrå siltiga sanden.

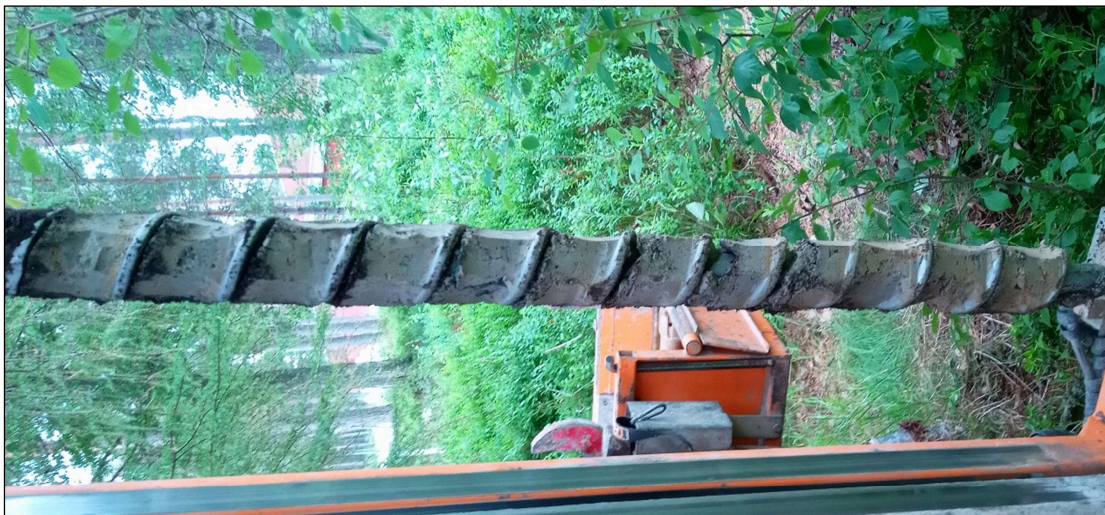
2021-06-14. Skruvborr i provpunkt GV1, där grundvattenrör installerades. Nivå 1-2 meter under markytan. Materialet är grå siltig morän av en typ som påträffades allmänt inom området.
