Miljöteknisk markundersökning inom kvarteret Bågen,  
Lindesbergs kommun.

Rapport  
2023-09-20

Dokumentets titel: Miljöteknisk undersökning inom kvarteret Bågen, Lindesbergs kommun.  
Status: Granskad rapport  
Datum: 2023-09-20  
Projekt: Kvarteret Bågen

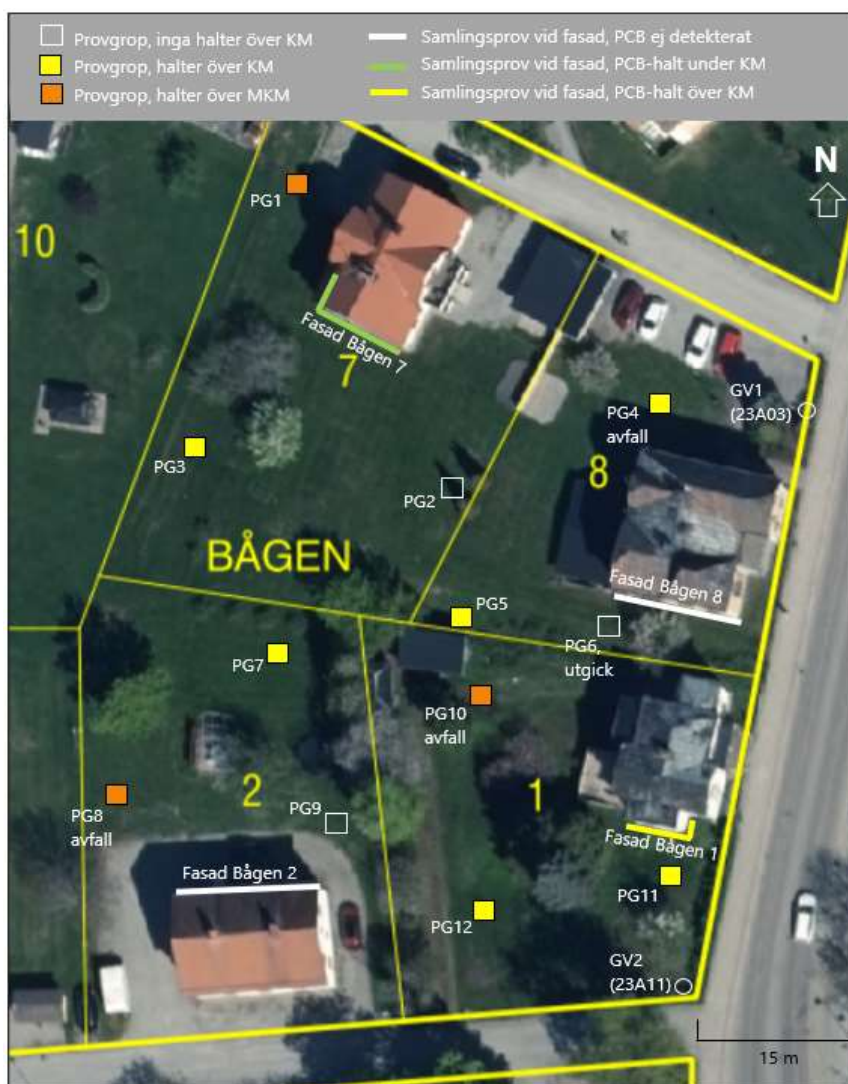
Figur 18. Läget för samlingsprov från ytjord, provgropar PG1-PG12 samt grundvattenrör GV1 och GV2 inom Kvarteret Bågen. Bakgrundsbild från <https://minkarta.lantmateriet.se>, ©Lantmäteriet.

I Figur 18 återges läget för de totalt elva jordprovpunkterna PG1-PG12 (provpunkt PG6 utgick) samt de fyra fasadsträckor där samlingsprov togs ut från ytjord för analys av PCB. Även läget för de två grundvattenrören (GV1 och GV2) återges. Provpunktsplaceringen fick justeras jämfört med de lägen som beskrevs i provtagningsplanen, detta på grund av markförlagda ledningar. Provpunkten PG6 utgick helt då utrymmet var trångt och fiber med osäkert läge fanns i det aktuella markpartiet. Provpunkternas läge återges i högre upplösning i Bilaga 2. I Bilaga 2 samt Figur 18 markeras också i vilka provpunkter skräp/avfall påträffats och det redovisas med färg var föroreningsnivåer över KM respektive MKM uppmätts i analyserade prov. Färgmarkeringen utgår från den högsta uppmätta halten i provpunkten.

I samlingsprov från fasaden detekterades PCB i två av fyra analyserade prov (Fasad Bågen 1 och Fasad Bågen 7). I ett av proven (Fasad Bågen 1) överskred den uppmätta halten KM.

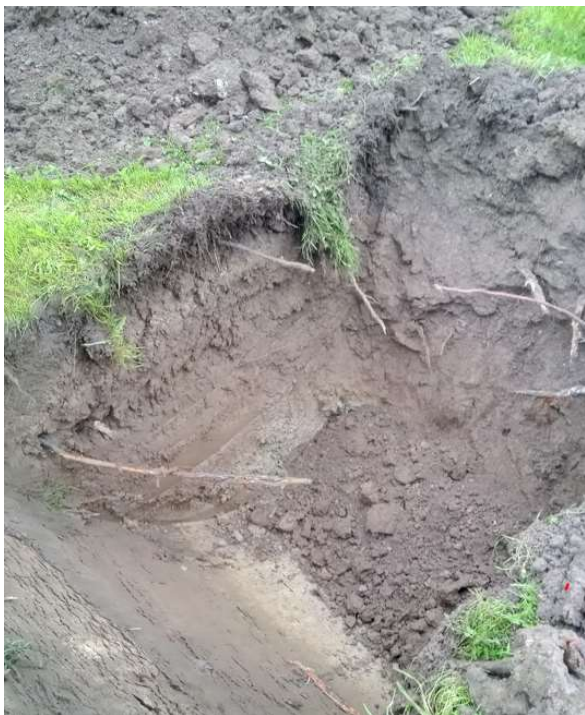
PG1. Matjord på ljus siltig lera.

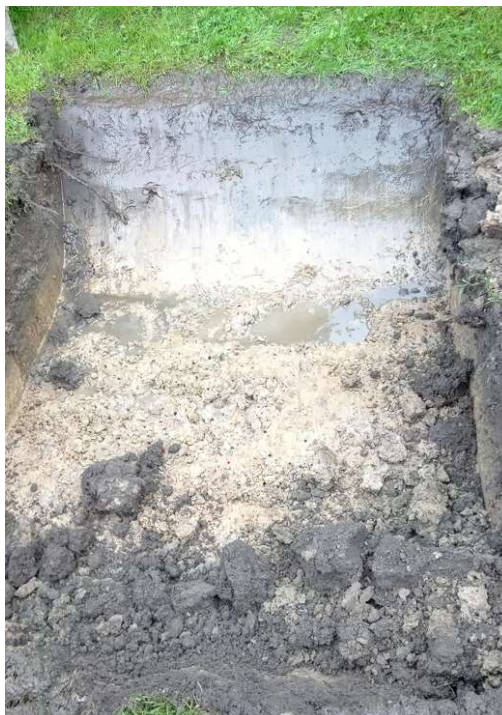
PG2. Matjord på ljus siltig lera.

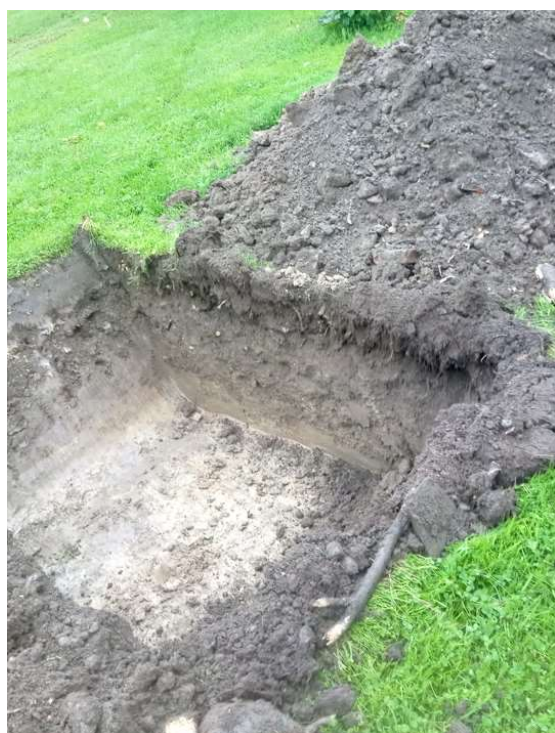
PG3. Matjord på ljus siltig lera, grova rötter. Lite stenig lerfyllning med tegel och nån järnbit på nivå 0,3-0,6 m.

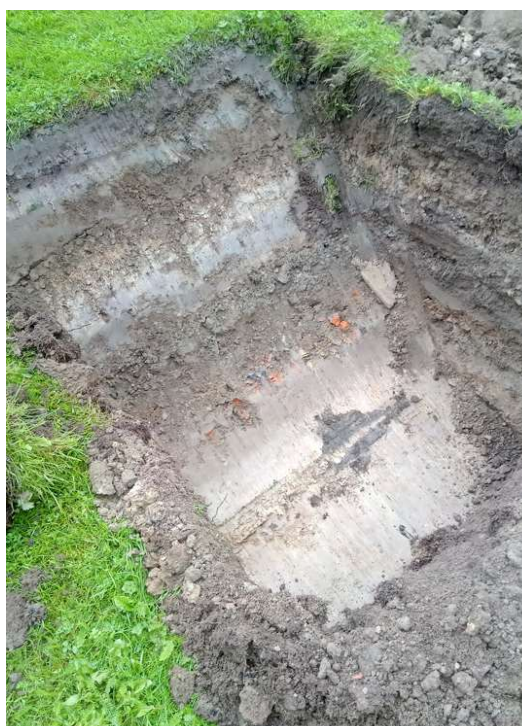
PG4. Matjord på ljus siltig lera. Stenig sandig lerfyllning med tegel, porslin och kakel på nivå 0,4-1 m.

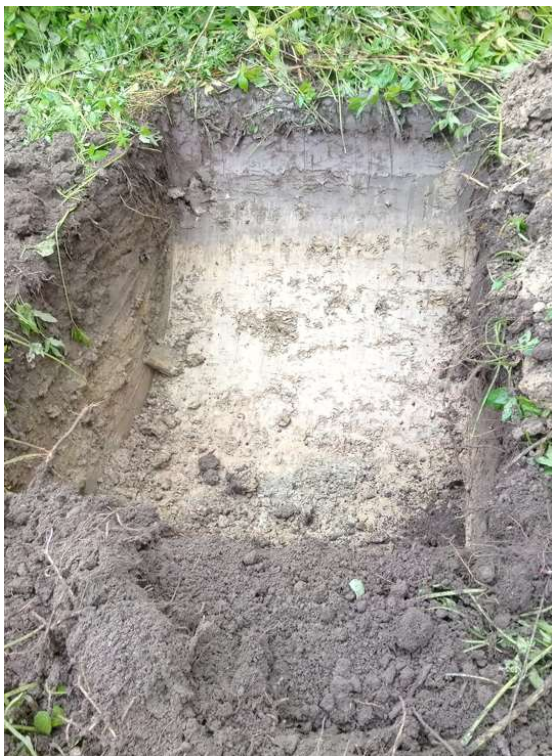
PG5. Matjord på ljus siltig lera.

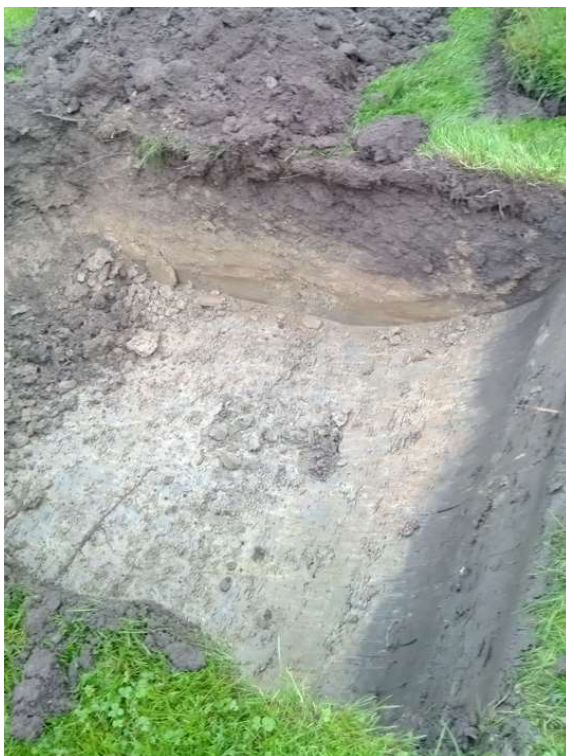
PG7. Matjord på ljus siltig lera.

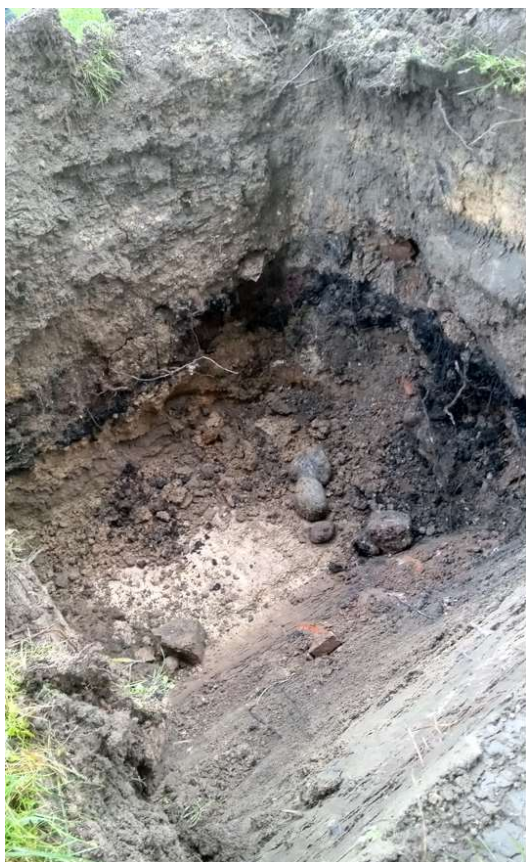
PG8. Under matjorden kom ett sandlager, sedan ett fyllningslager med kolskikt, tegel och järnbitar på nivå ca 0,6-1,4 m. Ljus siltig lera under fyllningen.

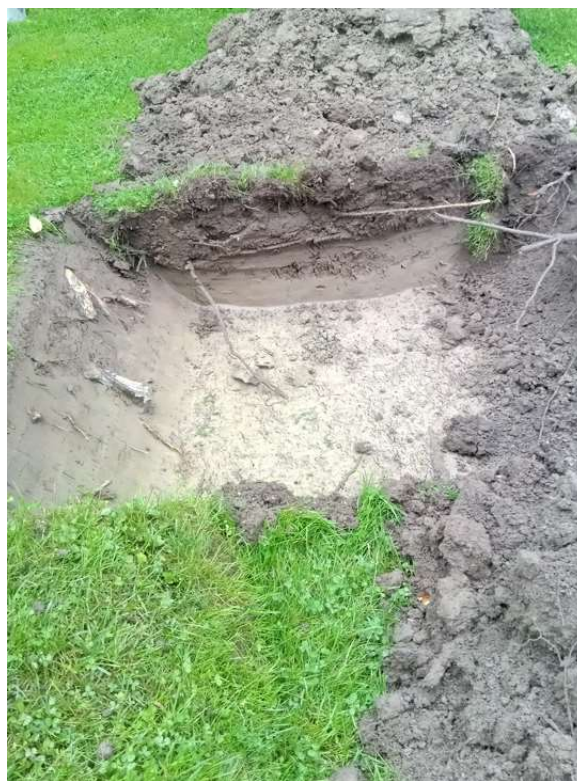
PG9. Matjord på ljus siltig lera.

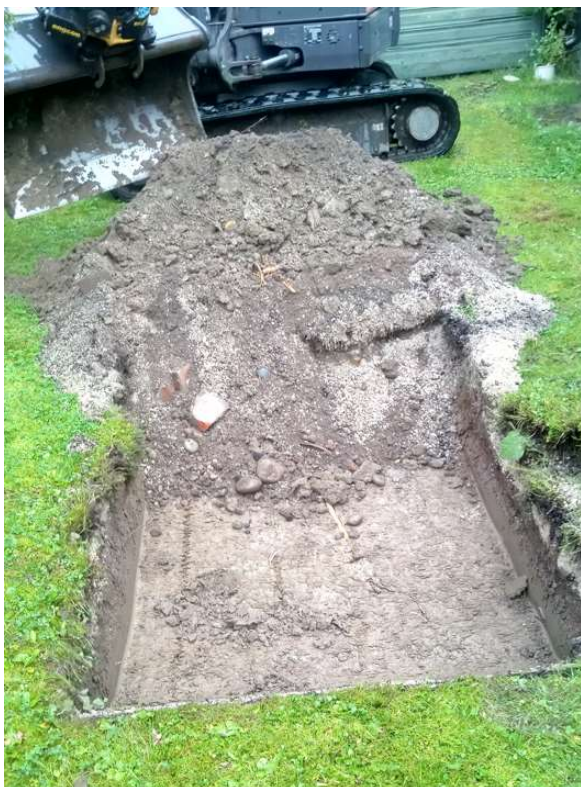
PG10. Gräset växte ovanpå en f.d. grusgång. Under gruset fanns matjord, under den ett skikt stenig sand med skärvor av glas, porslin, metallbitar samt tegel och en hel porslinskål.

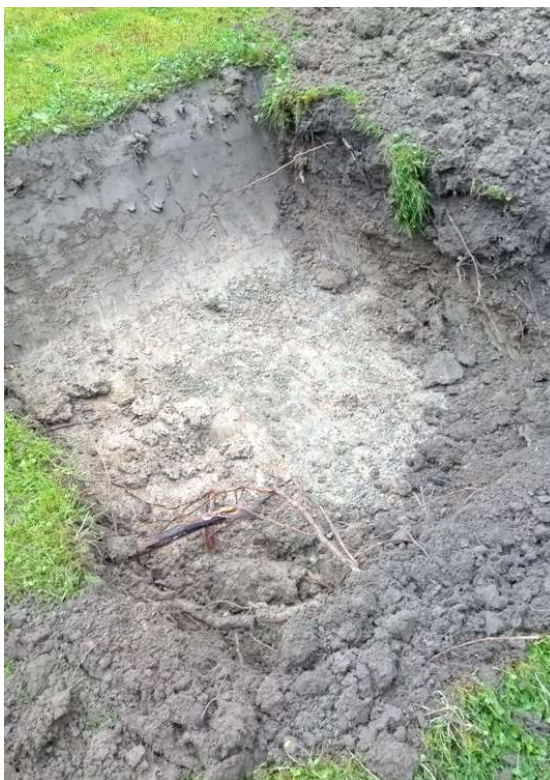
PG11. Matjord på ljus siltig lera.

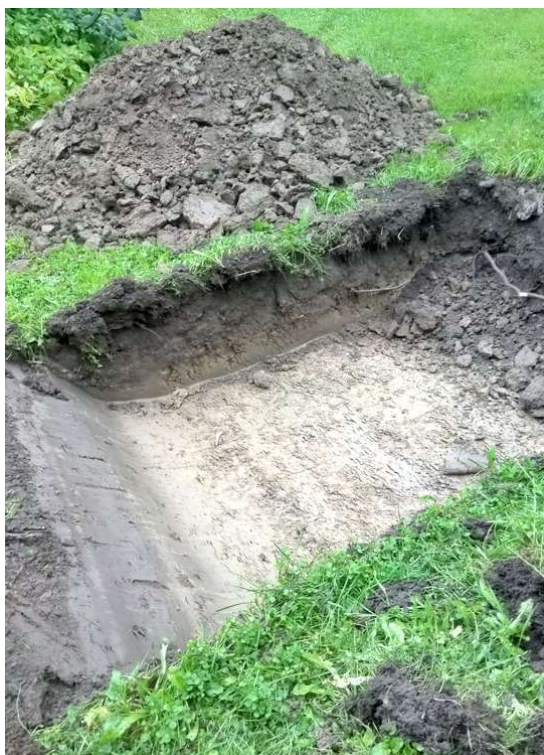
PG12. Matjord på ljus siltig lera.
