PM Stadsskogen

DGE Mark och Miljö AB (DGE) har på uppdrag av Samhällsbyggnadsförvaltningen Bergslagen utfört en översiktlig miljöteknisk markundersökning på fastigheten Stadsskogen 2:11 i Lindesberg.

Undersökningen har syftat till att bedöma föroreningsituationen av marken omkring två skjutvallar, i närheten av Stadsskogsskolan, med avseende på metaller kopplade till tidigare skytteverksamhet.

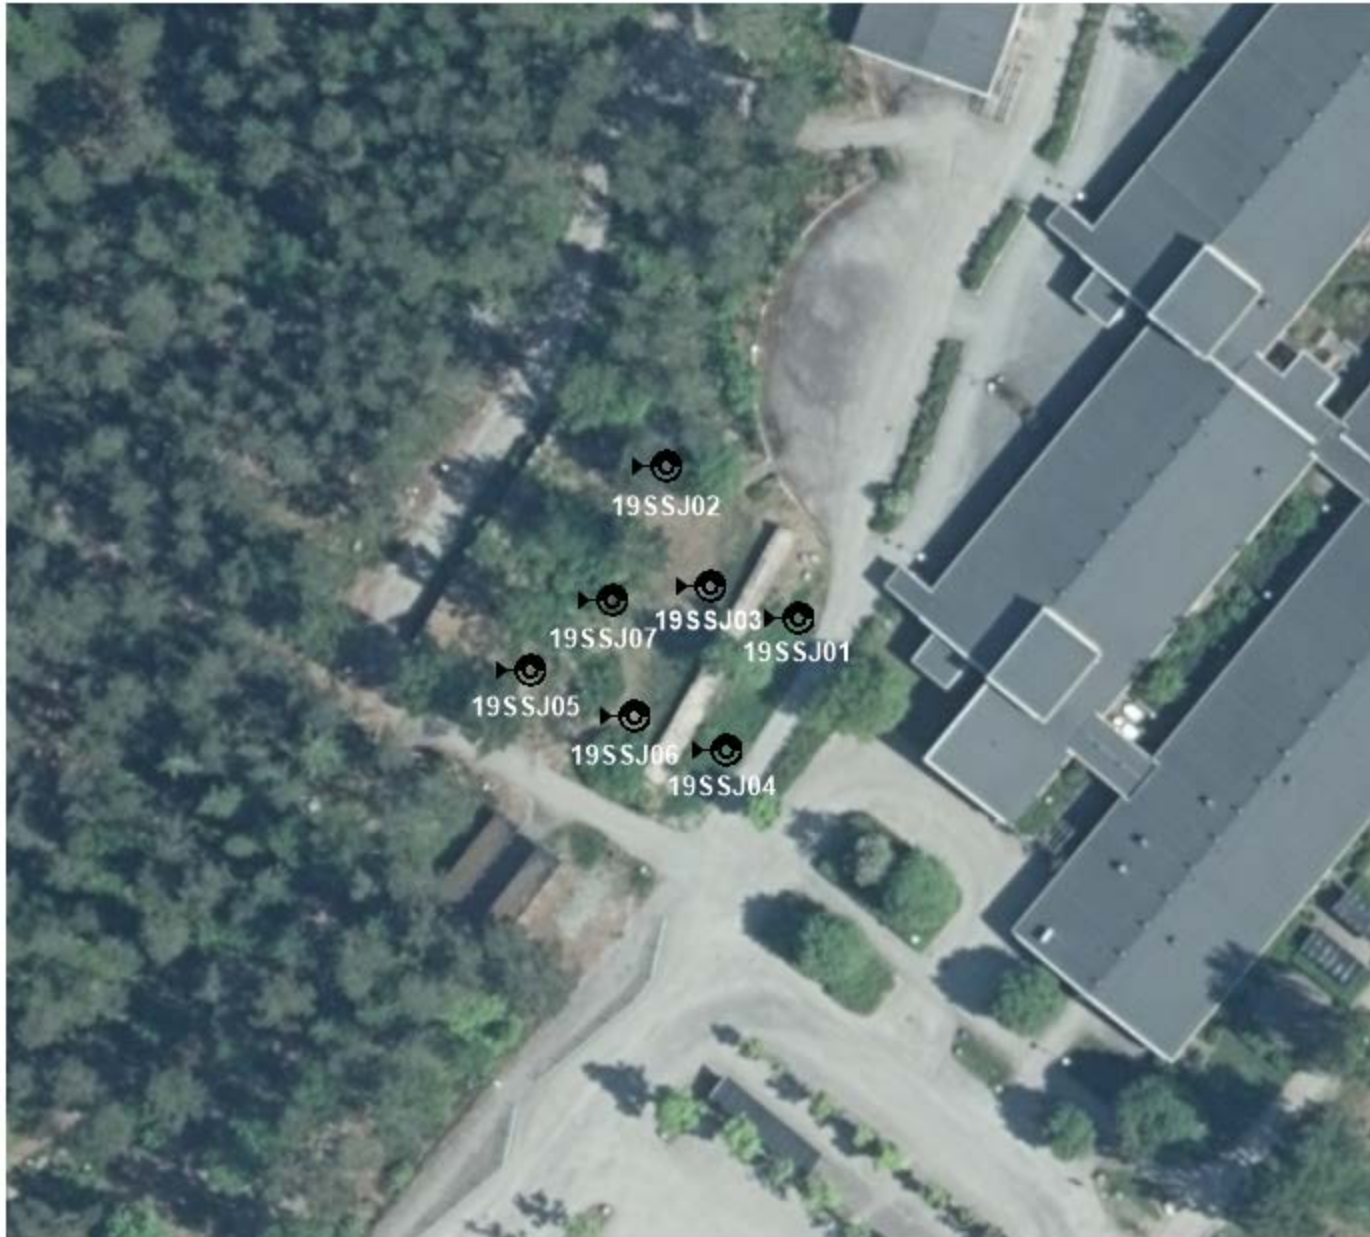
Kungsgatan 18 753 32 Uppsala		Stadsskogen	
		SITUATIONSPLAN	
Ritad av: M. Green	Datum: 2019-12-17	Ritning nr: Bilaga 1	Skala:
		Uppdragsnr: 414375

Undersökningsområdet utgör del av fastigheten Stadsskogen 2:11 och omfattar ca 1 200 m² (Eniro, 2019), se bilaga 1 för situationsplan. Området ligger ca 800 m väster om inloppet till Stora Lindessjön.

- Djupet till berggrunden var lägre än vad som antagits i provtagningsplanen. Maximalt borrhandsdjup var 2m.
- Två provpunkter lades till, provpunkt 19SSJ06 och 19SSJ07, för ytterligare avgränsning.
- För att koncentrera provtagningen till skjutvallarna flyttades den nordligaste (19SSJ01) och den sydligaste (19SSJ04) provpunkten till att ligga nedanför den östra vällen.

Skruvborrprovtagning

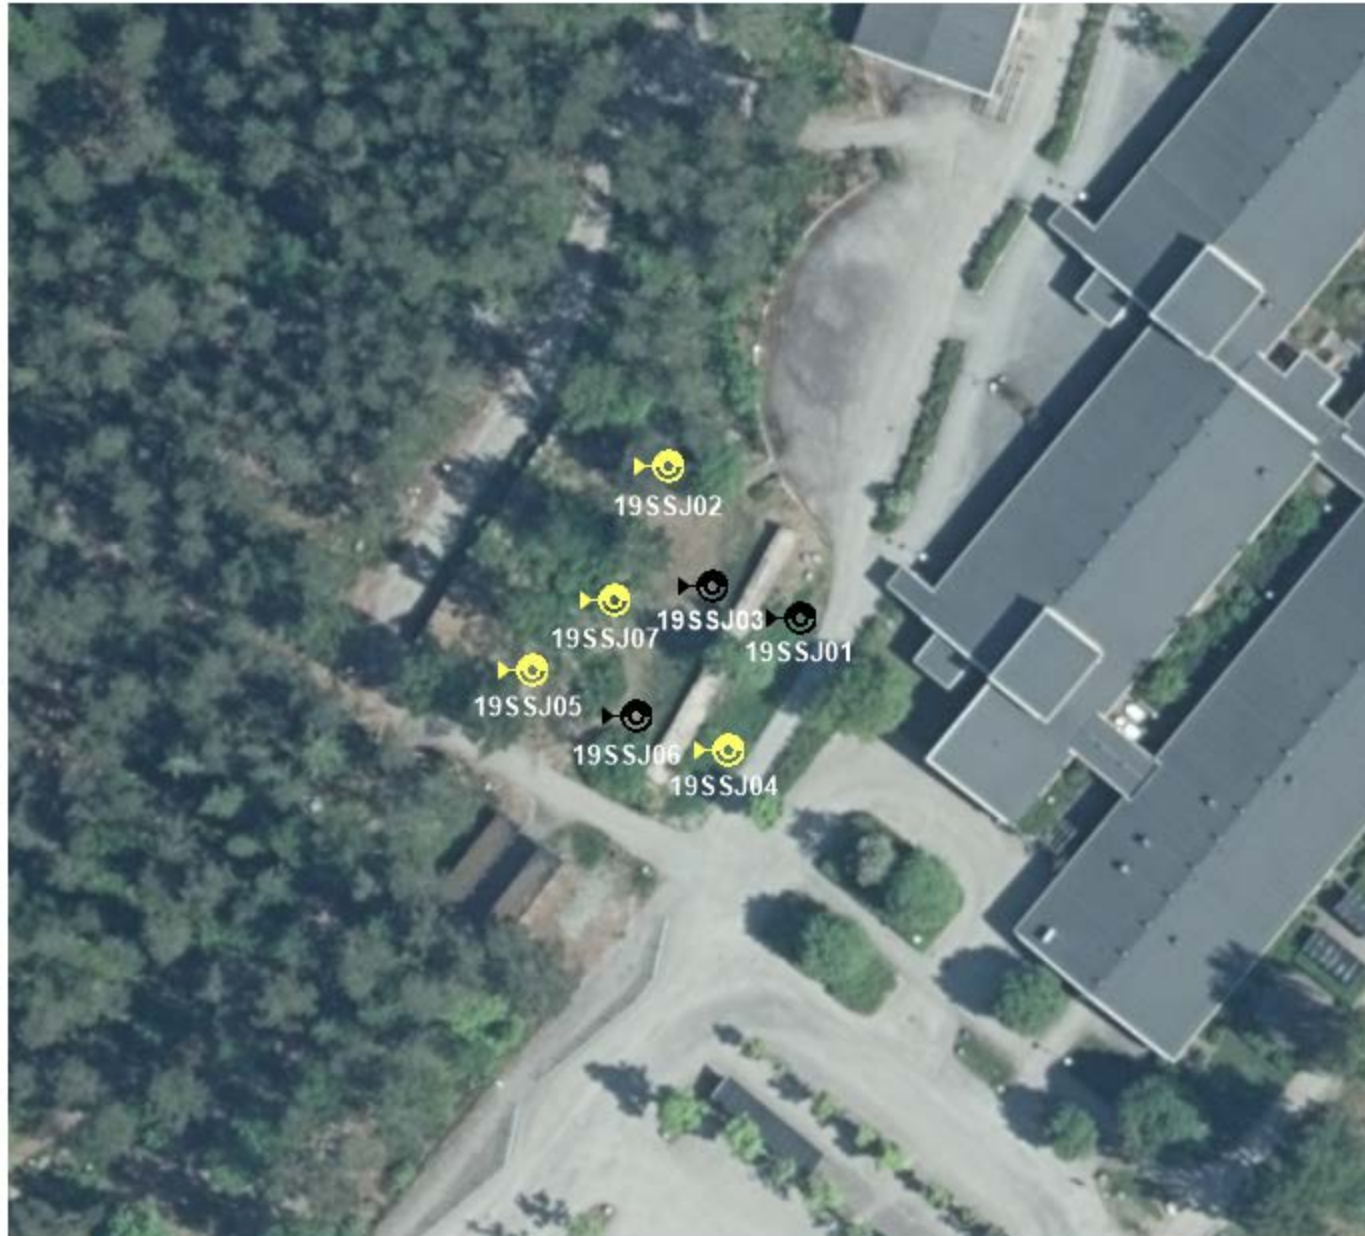
Kungsgatan 18 753 32 Uppsala		Stadsskogen	
		FÖRORENINGSSITUATION I JORD	
Ritad av: M. Green	Datum: 2019-12-17	Uppdragsnr: 414375	Ritning nr: Bilaga 2
		Skala:

Av de 15 st analyserade proven påvisades halter av bly överstigande Naturvårdsverkets generella riktvärden för KM (50 mg/kg TS) i provpunkt 19SSJ02 (1 480 mg/kg TS), 19SSJ04 (177 mg/kg TS samt 1 100 mg/kg TS), 19SSJ05 (828 mg/kg TS) samt 19SSJ07 (415 mg/kg TS), se bilaga 3. Föroreningarna återfanns längre ner i jordskikten med undantag för provpunkt 19SSJ04 som även hade höga värden i det översta skiktet (177 mg/kg TS). Resterande analyserade metaller visade inga halter överstigande KM, se bilaga 2 och 3.

De påvisade halterna av bly i punkterna 19SSJ02 (1 480 mg/kg TS), 19SSJ04 (177 mg/kg TS samt 1 100 mg/kg TS), 19SSJ05 (828 mg/kg TS) samt 19SSJ07 (415 mg/kg TS) föranleder åtgärdsbehov då de överskrider riktvärdet för KM (50 mg/kg TS). I provpunkterna 19SSJ02, 19SSJ05 samt 19SSJ07 avgränsas påvisade föroreningar av bly i djupled av ytligt belägen berggrund. I provpunkt 19SSJ04 nåddes berggrund vid 0,85 m djup, men eftersom endast uttagna prov ned till 0,2 m u my analyserades kan föroreningen inte avgränsas i djupled mer än till berggrundens nivå. Föroreningarna är inte avgränsade i detalj i djupled eller i plan.

Blyföroreningen kommer troligen från de kulor som användes när skjutvallen var aktiv. I och med att blyföroreningarna främst påvisats i de nedre jordlagren för tre av fyra överstigande provpunkter är det möjligt att översta jordlagret är fyllnadsmaterial som lagts dit efter att skjutvallen lagts ned.

Vi bedömer utifrån aktuell undersökning att området är förorenat av bly och att åtgärder vid byggnation måste vidtas för att åtgärda de höga halterna av bly för skydd av människors hälsa. DGE rekommenderar att en kompletterande undersökning utförs för att avgränsa påvisad förorening i sidled.
