Kv Bågen

Kulturmiljöanalys

2021-07-02 / White arkitekter AB

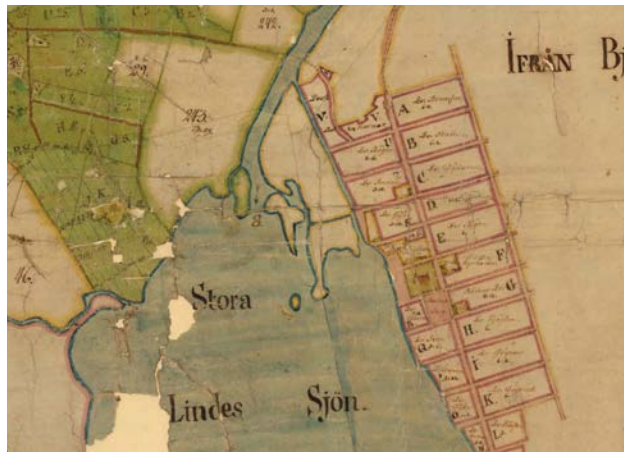
1788 - Stadsplan

På kartan syns hur 1600-talets rutnätsmönster präglat staden med kvarter väster och öster om huvudgatan. Österlånggatan, nuvarande Kristinavägen finns nu även utritad. Öster om denna finns ännu inga kvarter utritade.

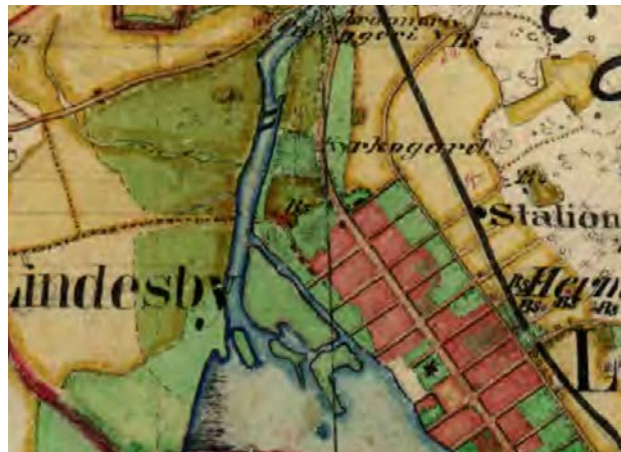
1864 - Häradsekonomska kartan

Järnvägen med stationshus har tillkommit. Stadskvarter enligt rutnätsmönster börjar ta form öster om Österlånggatan (Kristinavägen) För övrigt har inga större strukturella förändringar skett.

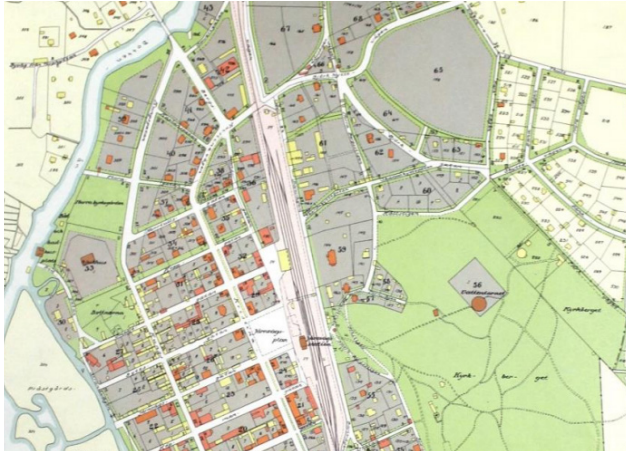
1930

Kvarteret bågen har bebyggts med ytterligare tre villor. Staden expanderar vidare i nordlig och nordöstlig riktning. Kring järnvägen syns även tillkomna industribyggnader.

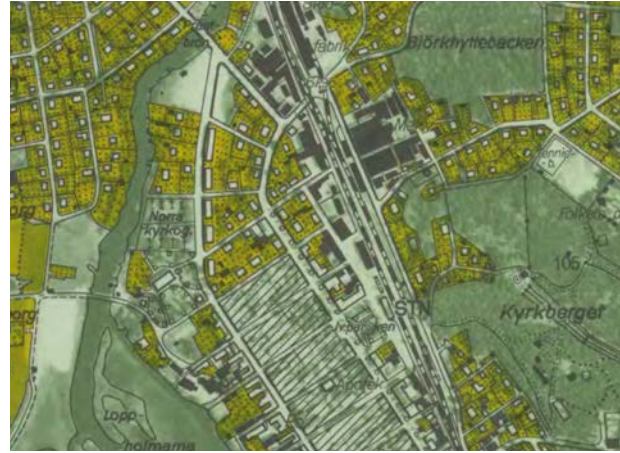
1954- Ekonomiska kartan (Lantmäteriet)

Lamellhusen har tillkommit på kvarteret Bågen, intill Kungsgatan. Längs järnvägen syns hur industrierna expanderat. Längs Kristinavägen syns även den esplanad som anlades på 1800-talets slut.

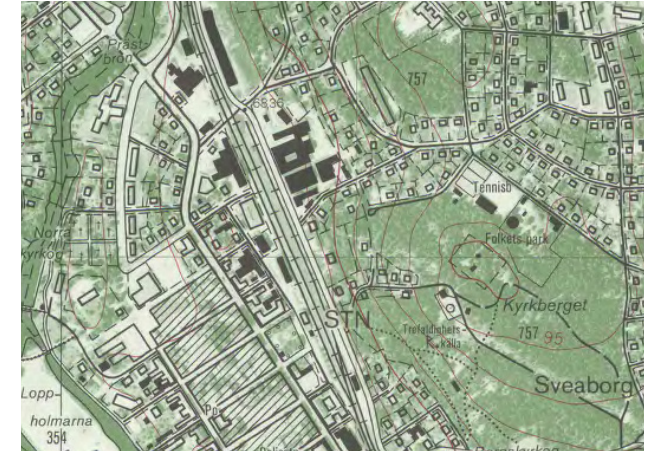
2081 Ekonomiska

Nordväst om kvarteret har en större byggnadsvolym tillkommit. Villabebyggelse inom ett kvarter strax söder om Bågen har rivits liksom mittom, öster om Kristinavägen.

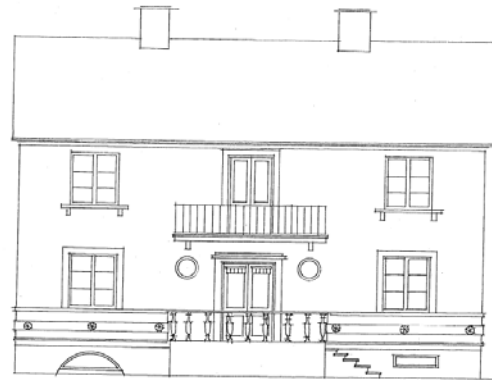
Fasad mot norr

Byggnaden uppfördes med en rektangulär huskropp i två våningar med källare och vind. Fasaderna putsades i en ljus kulör och försågs med ornament på den södra, östra och västra fasaden, som placerades i linje med fönsterna. Längs bottenvåningen löpte även en fasadavdelande list. Byggnaden försågs med tidstypiska spröjsade tvåluftsfönster med sex rutor. Bottenvåningens fönster markerades med en omfattning. Övervåningens fönster fick listverk undertill med konsoler som täcktes med ett fönsterbleck. Källarfönsterna var avlånga och liggande och vindsvåningens fönster tillsammans med fönsterna på ömse sidor om entrén utgjordes av oxögon. Till huvudentrén ledde en trappa med vilplan och dekorativt utformade räcken. Ovan entrén placerades en balkong. Huset fick ett flackt sadeltak.

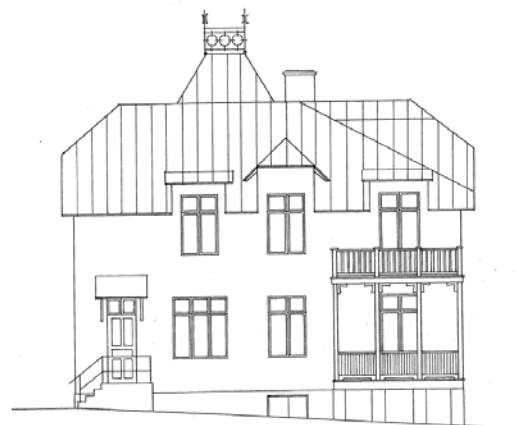
Fasad mot norr

NUVARANDE FASAD MOT NORR.
FÖRBLIER OUPRÄNDAD.

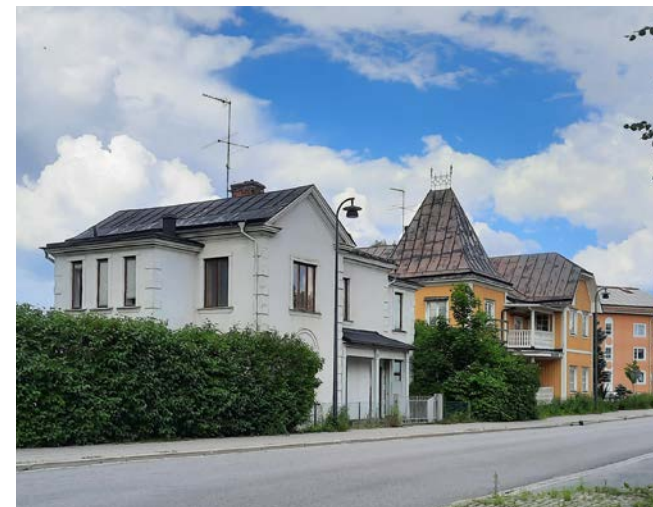
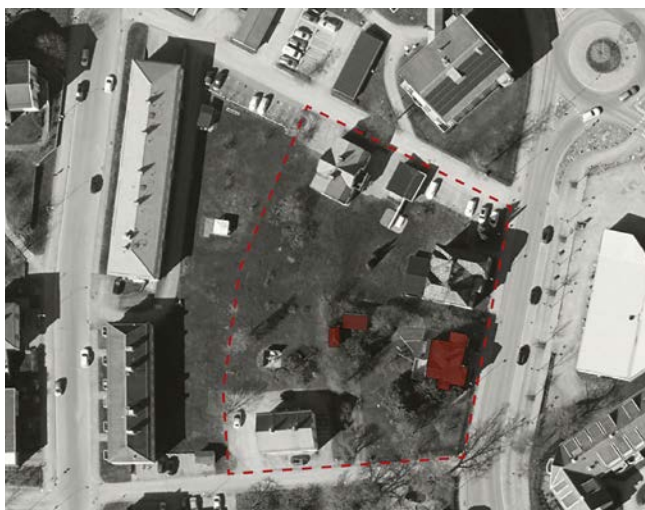
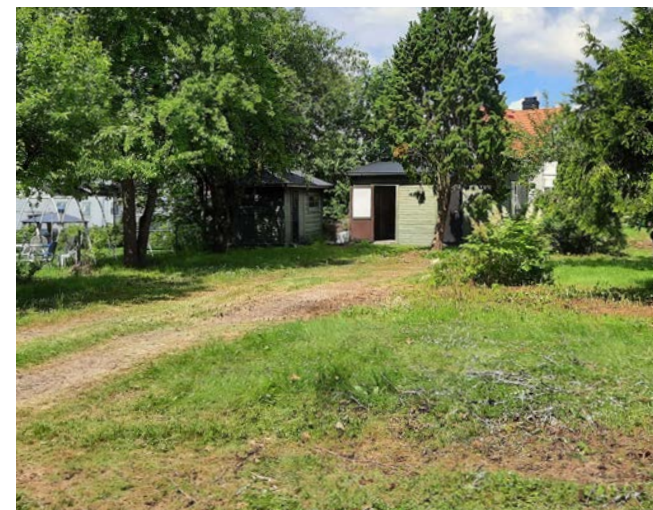
Den vita putsbyggnaden på fastigheten Bågen 1 speglar många av de drag som karaktäriserar nordisk klassicism. Gestaltningen är stram och blandar olika klassicistiska byggnadselement så som frontespis, rusticerade hörnkedjor, bågform över fönster och pelare. Det i huvudsak flacka taket är valmat med en takfotsgesims som avslutning.

- Gestaltning präglad av nordisk klassicism.
- Uppbruten volym med bland annat frontespis mot gatan.
- Valmat plåttak.
- Ljus, putsad fasad med rusticerade hörnkedjor.
- Markerad sockel.
- Fönsterhål med olika storlek och utformning, men med symmetrisk placering.
- Enklare ekonomibygnader av trä, med sadeltak och valmat tak.

Byggnaderna inom Bågen 1 är markerade. Streckad linje avser utredningsområdet.

Överst: Från korsningen Kristinavägen/Floragatan. Underst: De två förrådsbyggnaderna på baksidan.

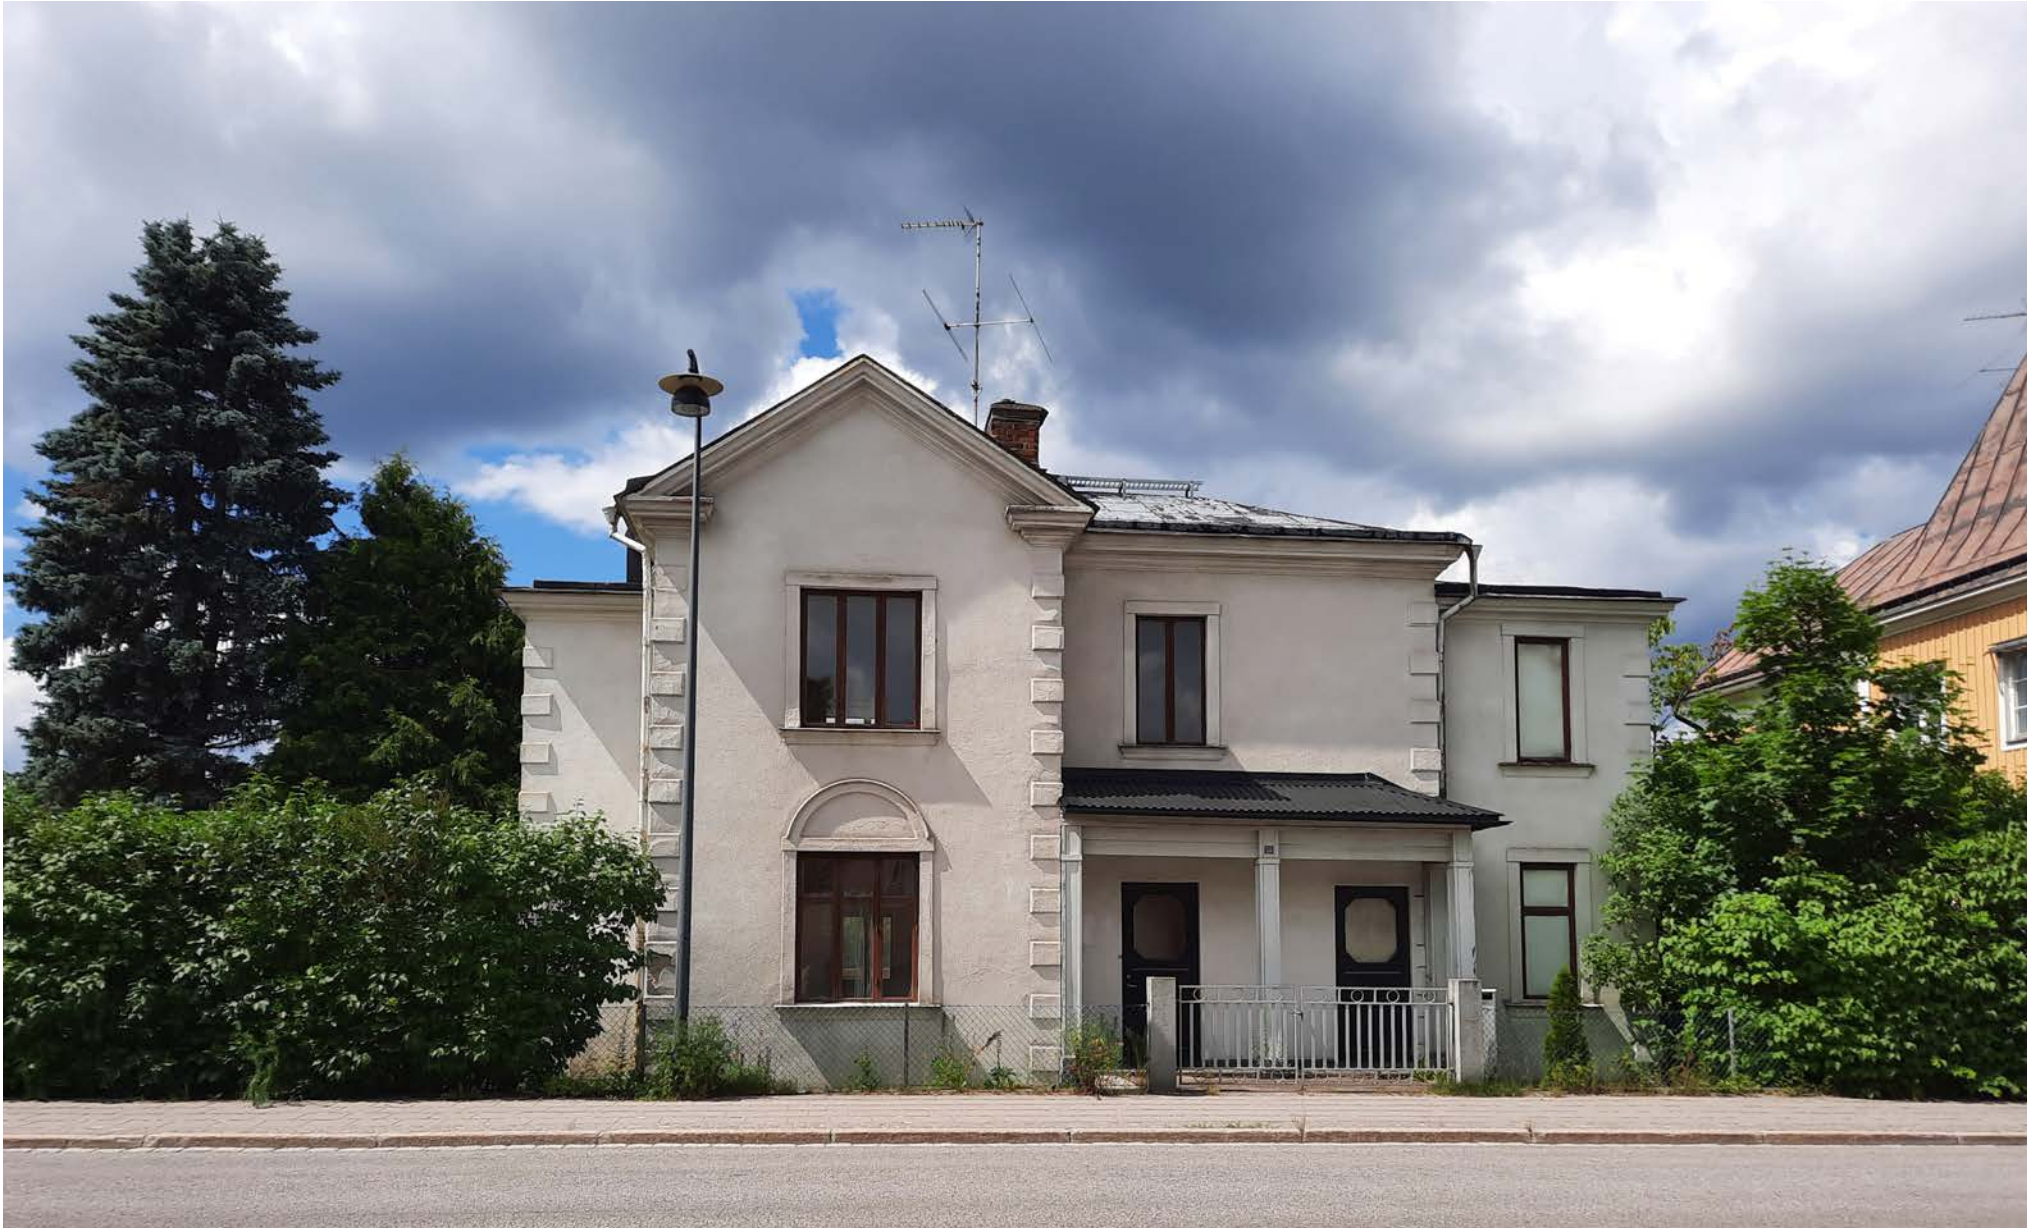
Huvudbyggnaden på Bågen 1, sedd från Kristinavägen. Juni 2021.

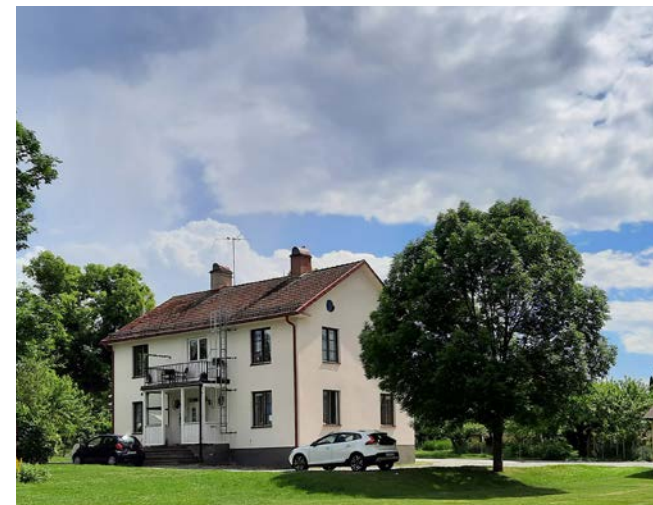
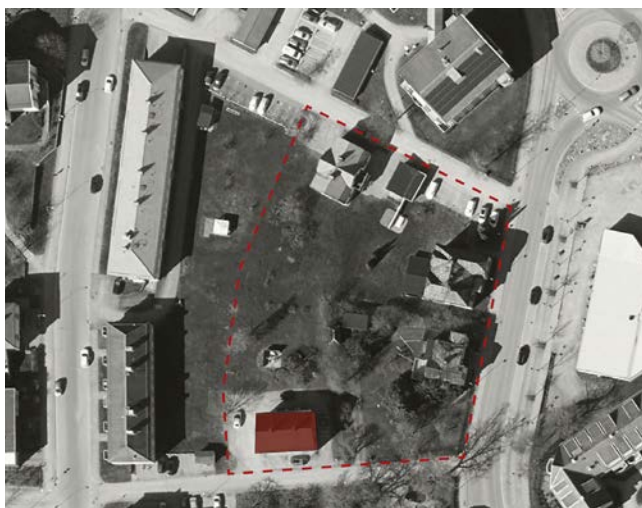
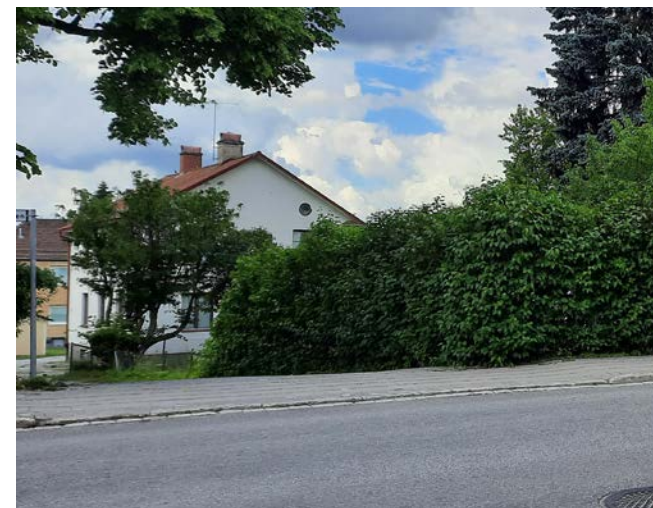
- Gestaltning präglad av 20-tals klassicism.
- Strikt volym med symmetrisk indelning.
- Farstukvist med överliggande balkong.
- Sadeltak med två skorstenar.
- Ljus, slätputsad fasad.
- Markerad sockel.
- Sexdelade tvåluftsfönster.
- Fönster i form av så kallade oxögon.

Byggnaden inom Bågen 2 är markerad. Streckad linje avser utredningsområdet.

Överst: Från kvarterets öppna grönrum.
Underst: Från korsningen Kristinavägen/Floragatan.

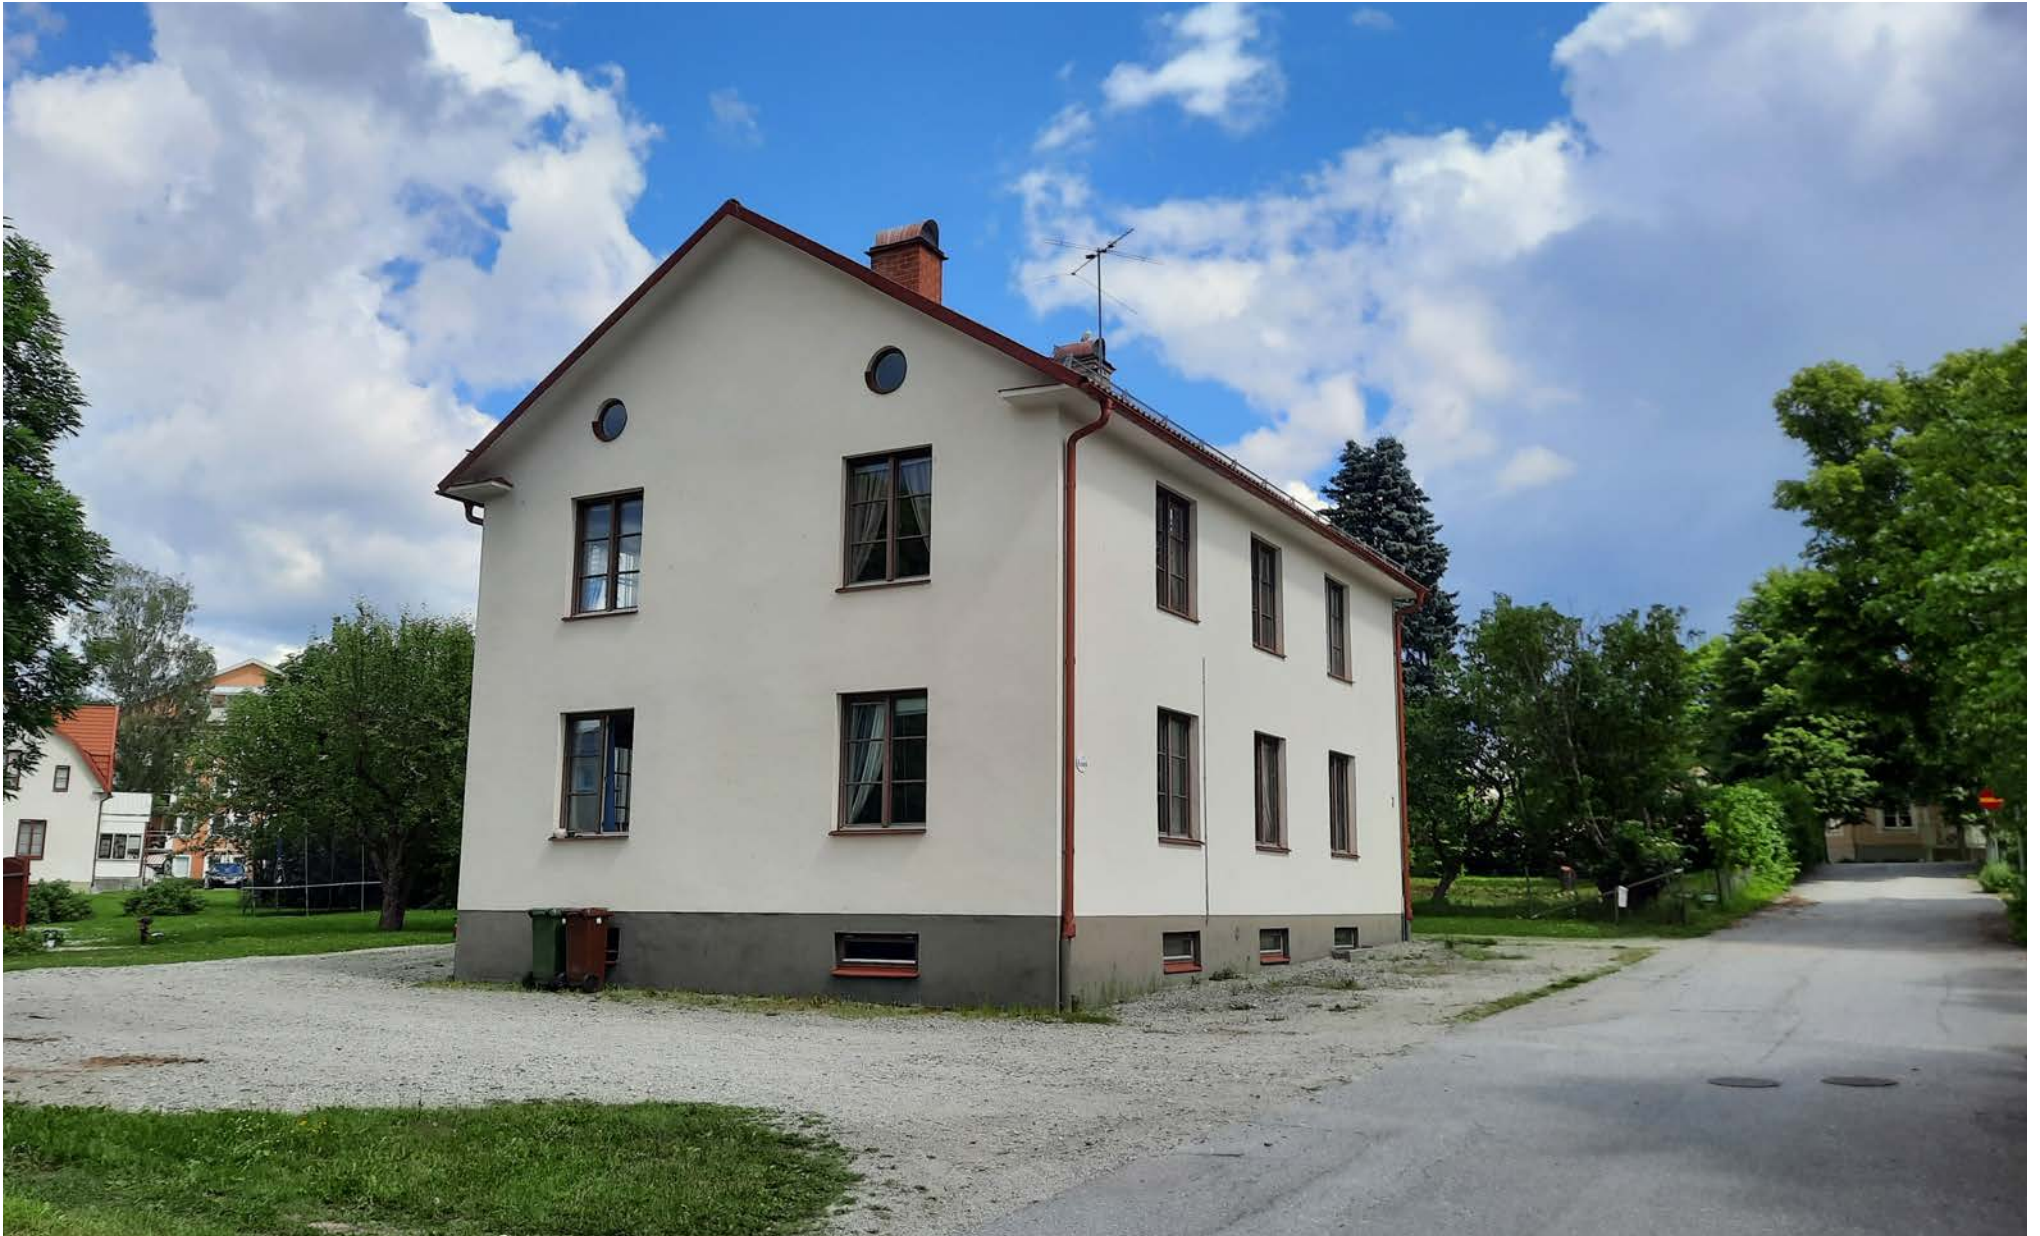
Byggnaden på Bågen 2 är ett fint exempel på 20-tals klassicism. Även om en del av den ursprungliga ornamenteringen av fasaden inte längre syns är de grundläggande karaktärsdragen fortfarande tydligt avläsbara. Särskilt typiskt är den symmetriska fasadupbyggnaden, sadeltaket med sina två skorstenar samt de ursprungliga sexdelade tvåluftsfönstren.

Huvudbyggnaden på Bågen 2, sedd från Floragatan. Juni 2021.

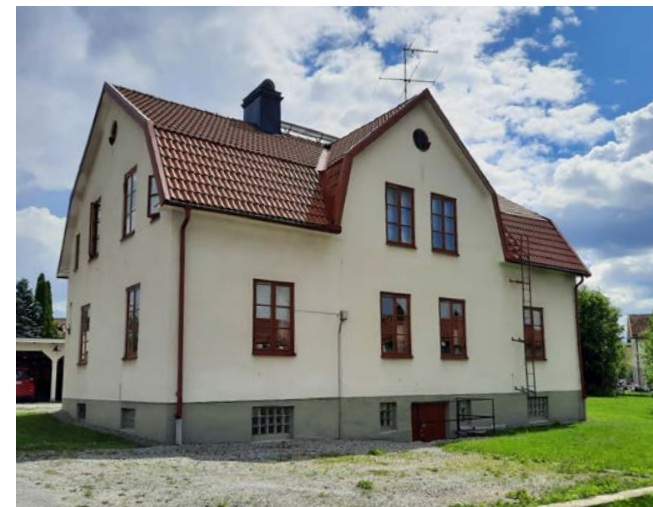
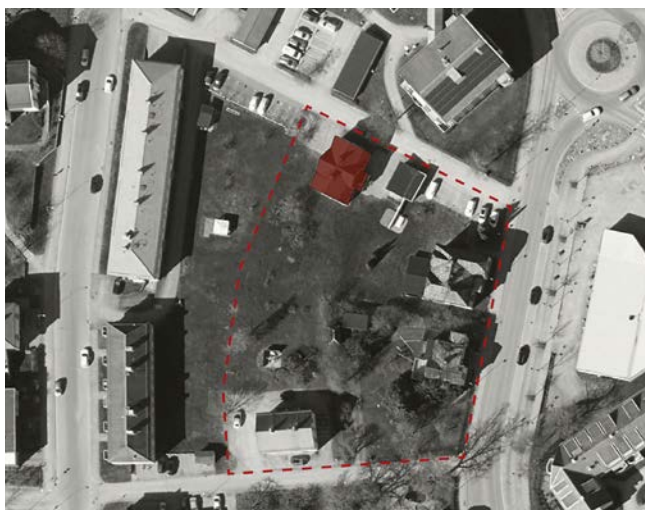
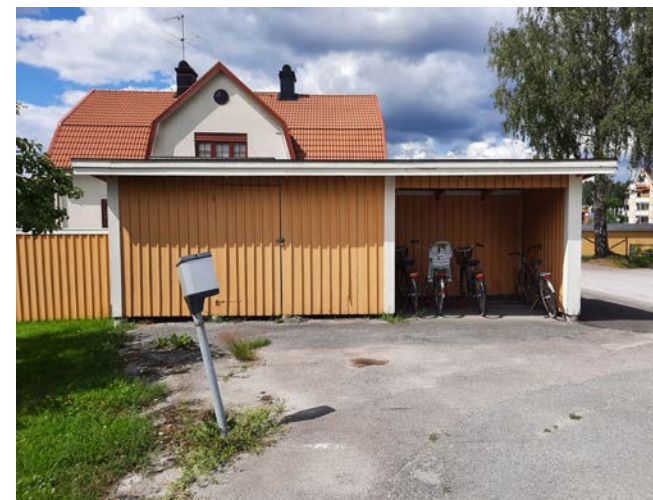
Huvudbyggnaden på Bågen 7 är mycket typisk för tiden och mer påkostad än de villor som uppfördes som *egna hem*. De ljusst putsade fasaderna är symmetriskt uppbyggda med frontespiser på långsidorna. De ursprungliga fönstren har bytts ut mot sexdelade tvåluftsfönster, vilket ändå stämmer väl med byggnadens tillkomsttid. Mansardtaket är klätt med tegel och sockeln som markerar källaren är putsad i en avvikande kulör.

- Gestaltning präglad av 20-tals klassicism.
- Symmetriskt indelad fasad med frontespiser på både fram- och baksida.
- Farstuvist med överliggande balkong.
- Mansardtak klätt med tegel.
- Ljus, slätputsad fasad.
- Markerad sockel.
- Sexdelade tvåluftsfönster.
- Fönster i form av så kallade oxögon.
- Komplementbyggnad från 1980-talet med flackt tak och fasad med stående träpanel.

Huvudbyggnaden inom Bågen 7 är markerad. Streckad linje avser utredningsområdet.

*Överst: Baksidan sedd från Kaplansgatan.
Underst: Komplementbyggnaden från 1980-tal.*

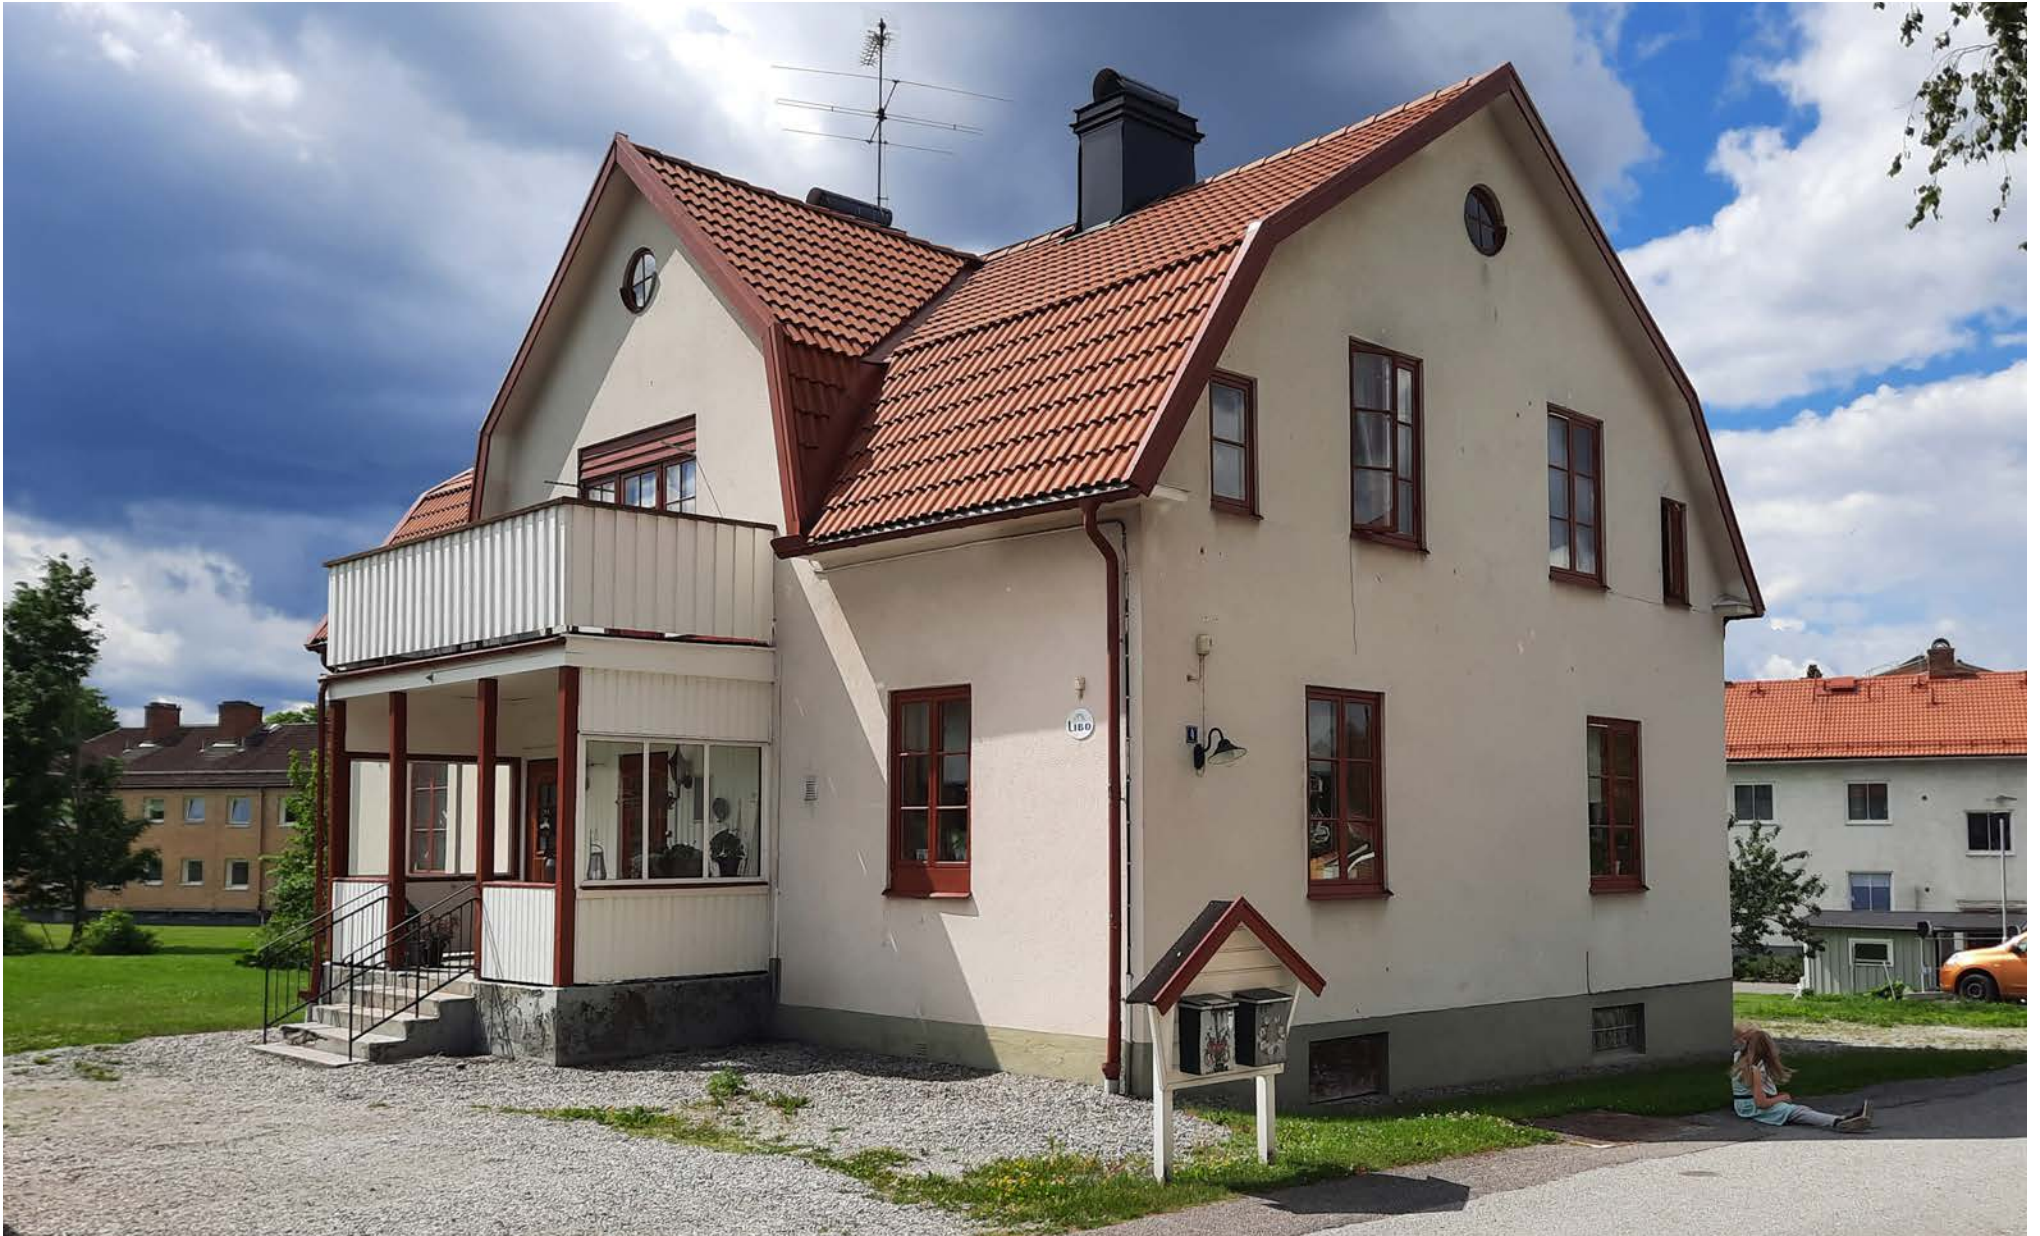
Entrésidan på huvudbyggnaden på Bågen 7, sedd från Kaplansgatan. Juni 2021.

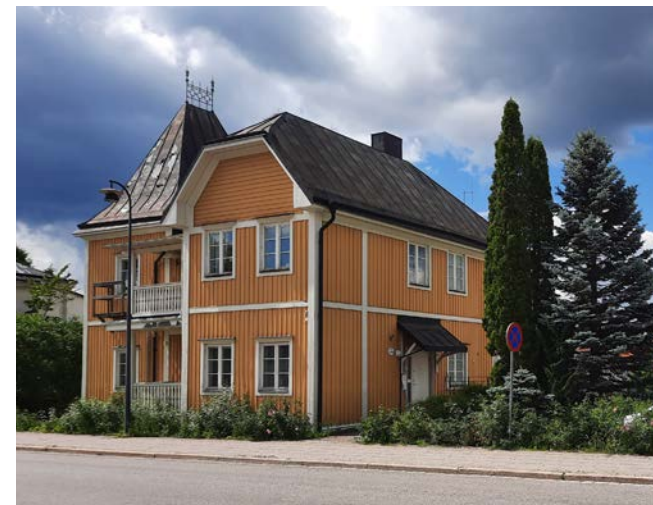
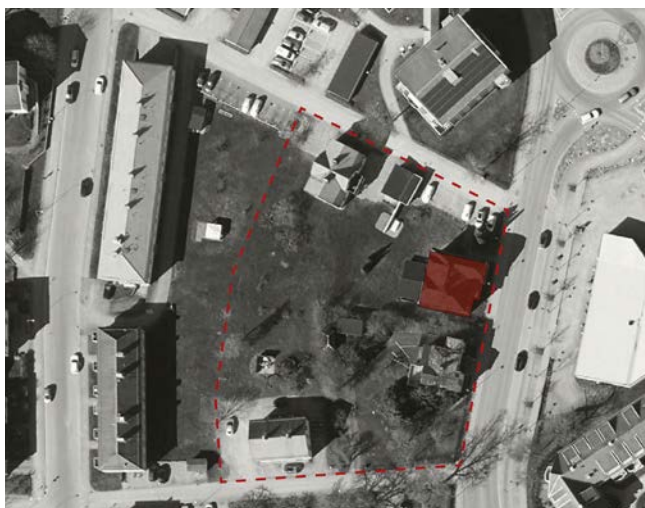
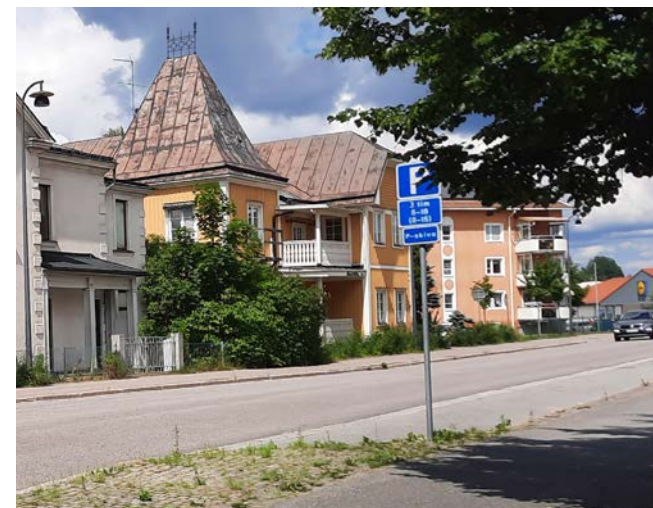
- Gestaltning präglad av träarkitektur typisk för Lindsberg.
- Uppbruten volym med bland annat ett torn.
- Delvis valmat sadeltak.
- Smidesdekor på torntaket.
- Balkonger.
- Symmetrisk fönstersättning.

Byggnaden inom Bågen 8 är markerad. Streckad linje avser utredningsområdet.

*Överst: Från korsningen Kristinavägen/Kaplansgatan.
Underst: Med Bågen 1 i förgrunden.*

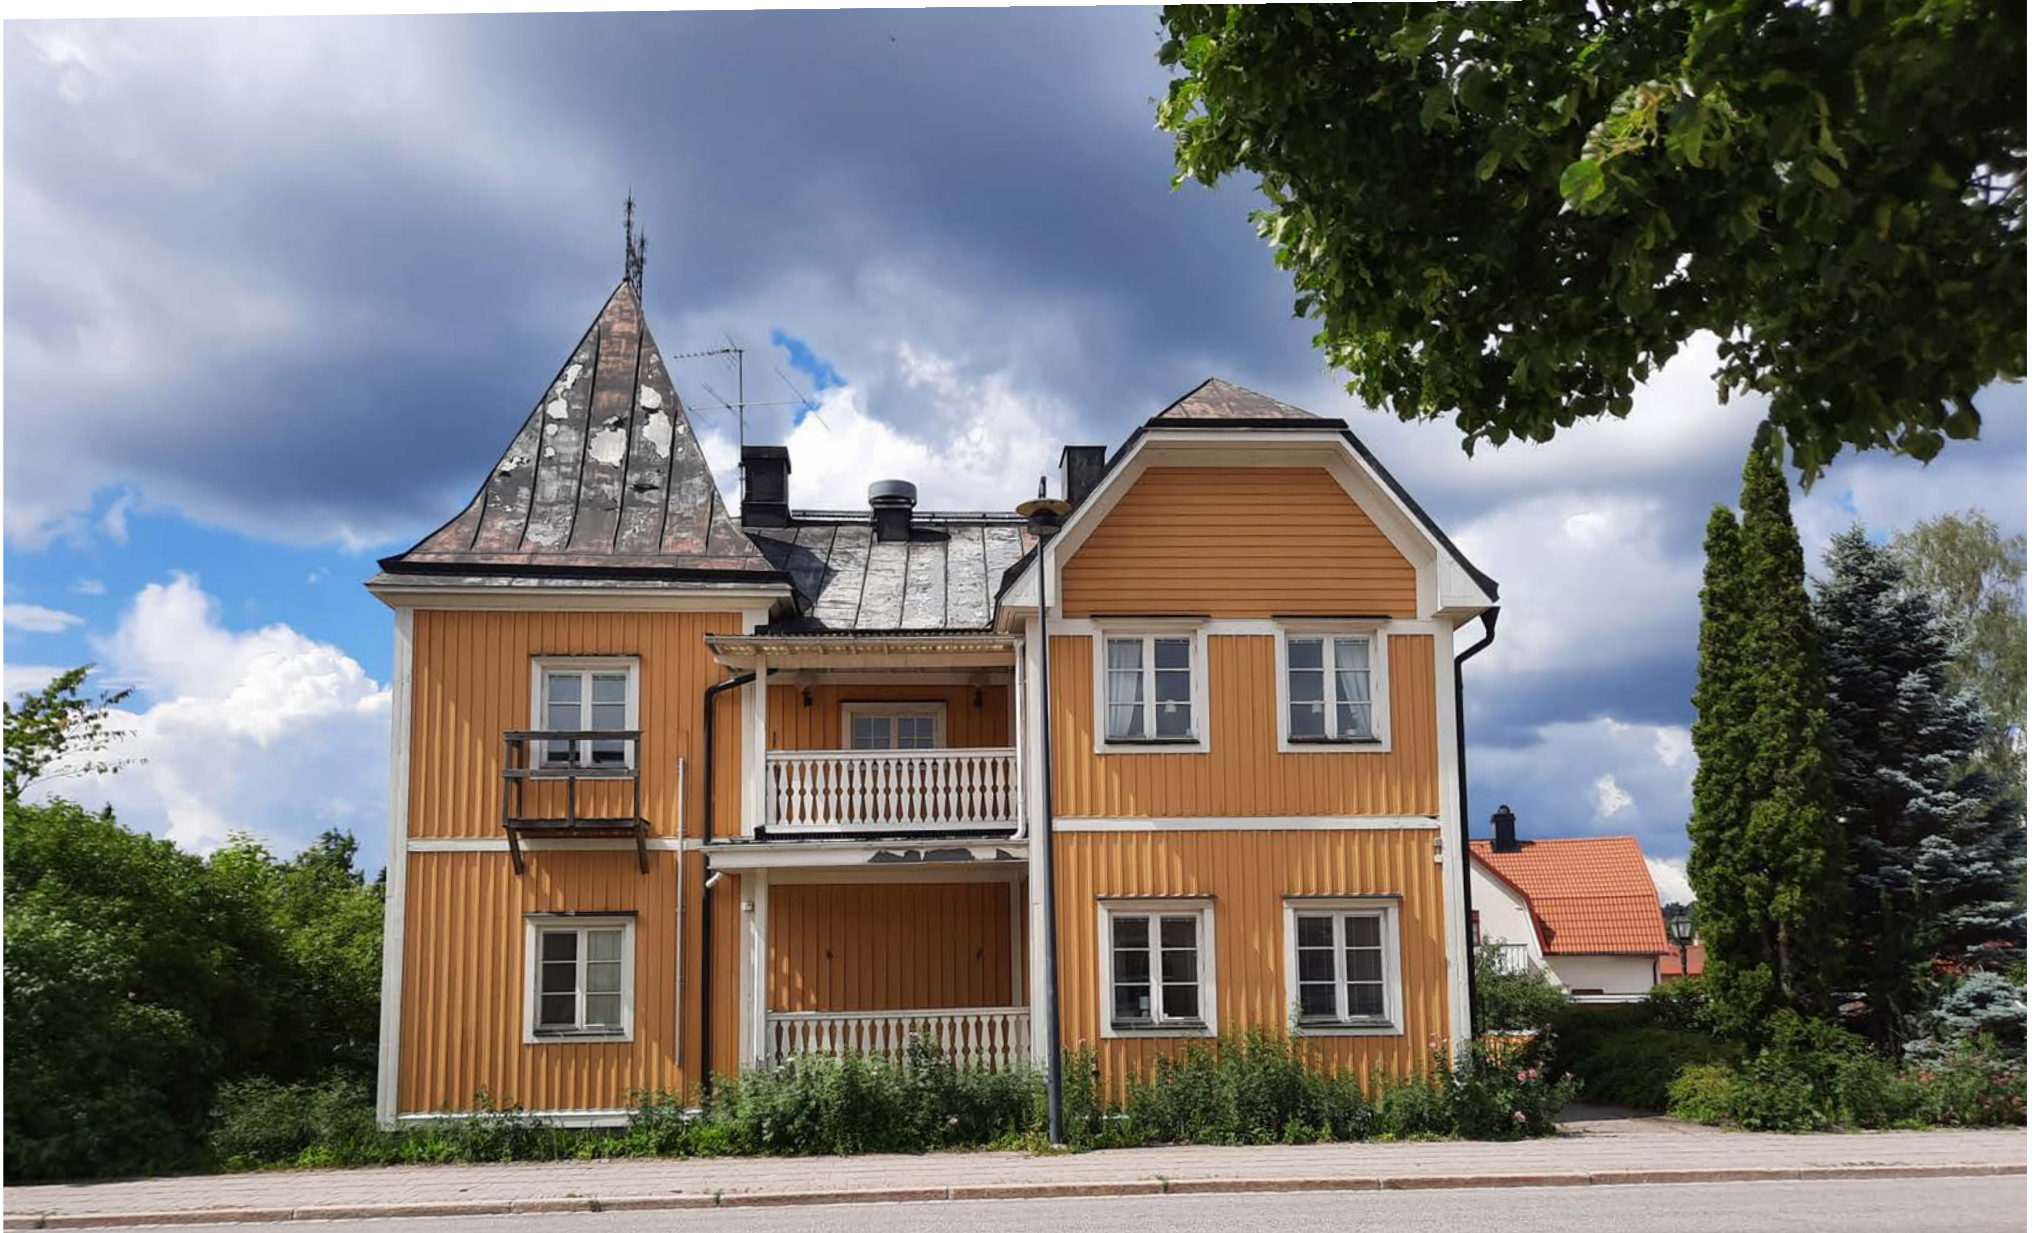
Huvudbyggnaden på Bågen 1, sedd från Kristinavägen. Juni 2021.

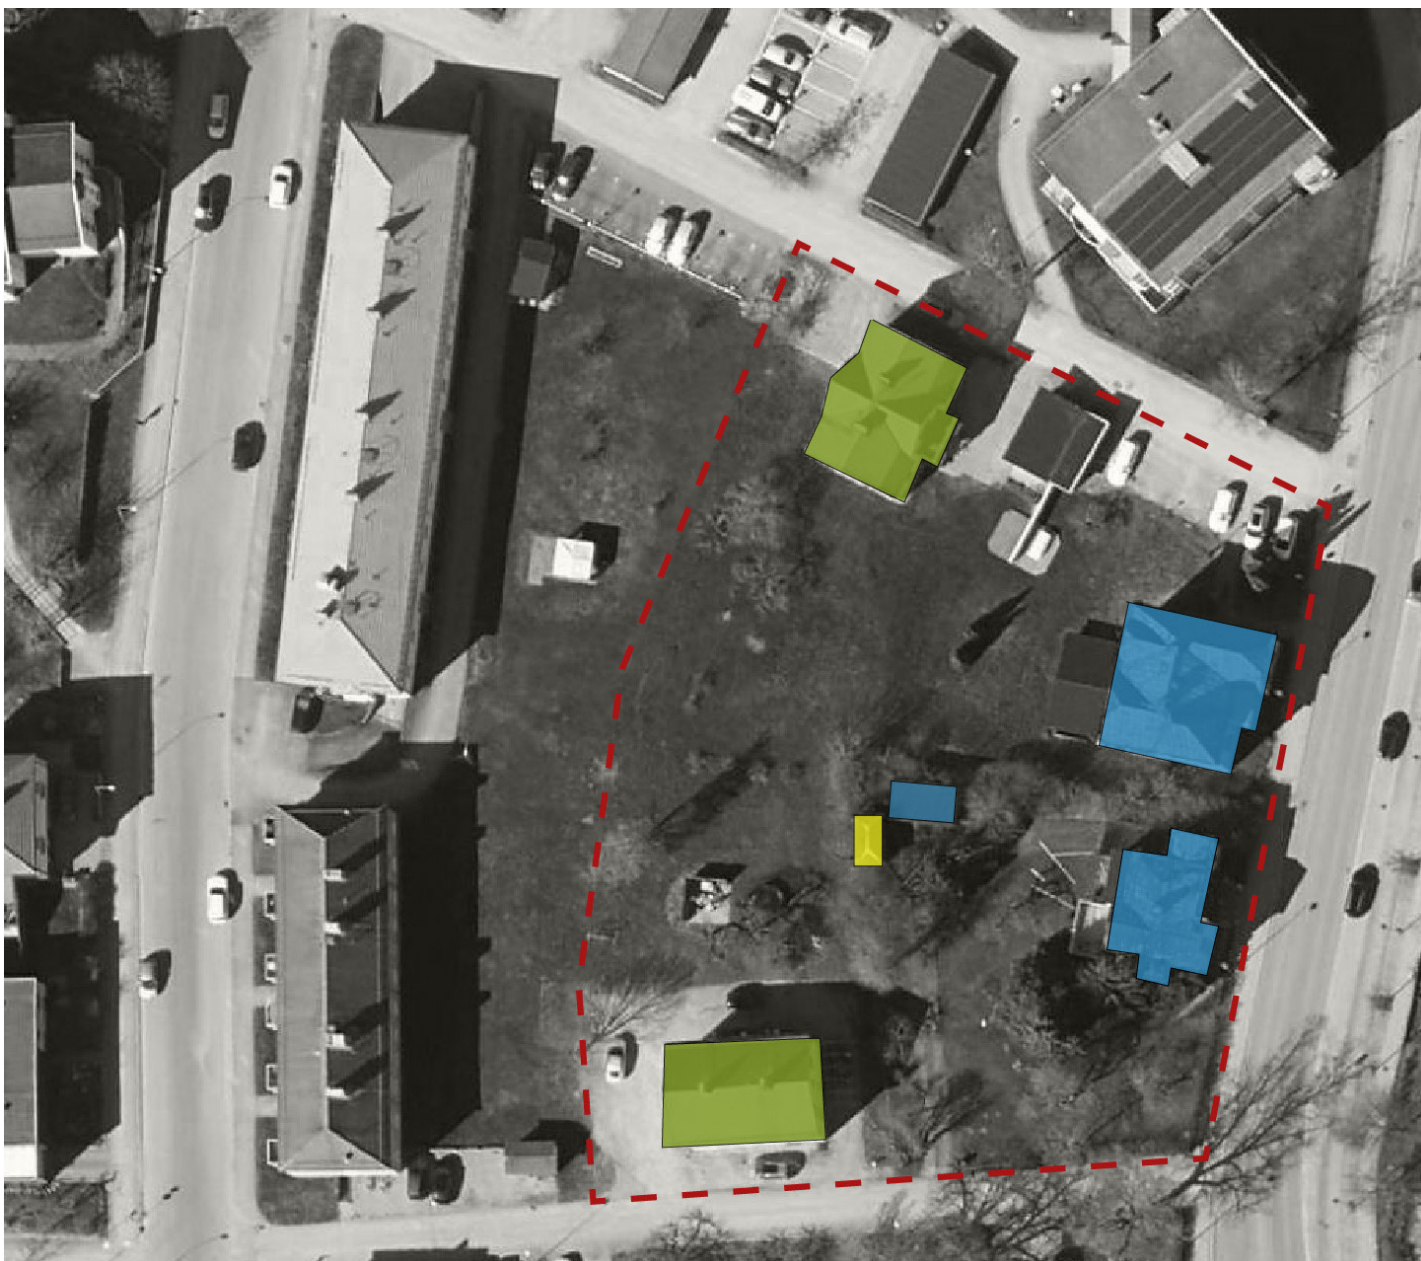
Kulturhistorisk värdering av byggnaderna inom utredningsområdet. Motivering till värdet beskriv på kommande sidor.

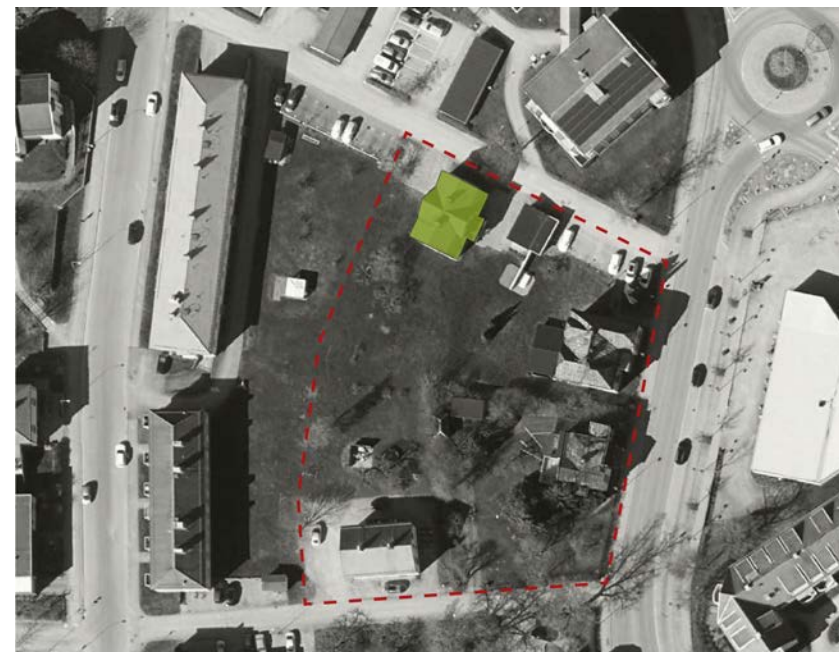
- Särskilt värdefull byggnad
- Värdefull byggnad
- Visst kulturhistoriskt värde/ miljöskapande

En rekommendation är att förvalta huvudbyggnaden. Rivning bör endast ske om andra allmänna intressen väger tyngre. En sådan prövning, enligt PBL 2 kap 1 §, görs av Samhällsbyggnadsförvaltningen i Lindsberg.

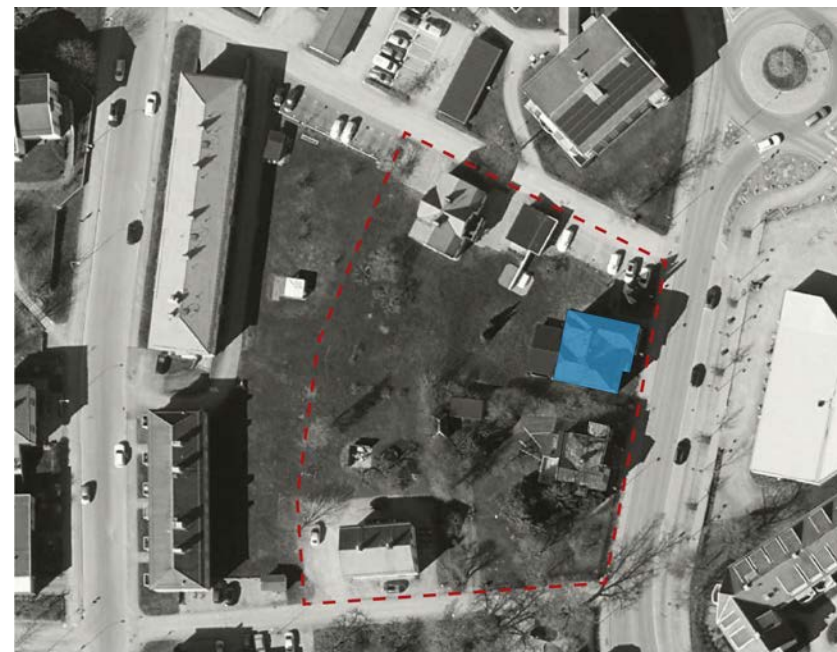
- Särskilt värdefull byggnad
- Värdefull byggnad
- Visst kulturhistoriskt värde/ miljöskapande

En särskilt värdefull byggnad bör inte rivas. Det är därför en stark rekommendation att byggnaden renoveras och att fasaden återställs till ursprungligt utseende.
