AB TERRAFORMER

Miljöteknisk undersökning inom del av fastigheterna Stadsskogen 1:1 och 2:11

Fastigheter i Linde AB

RAPPORT
2021-09-03, reviderad 2021-09-09

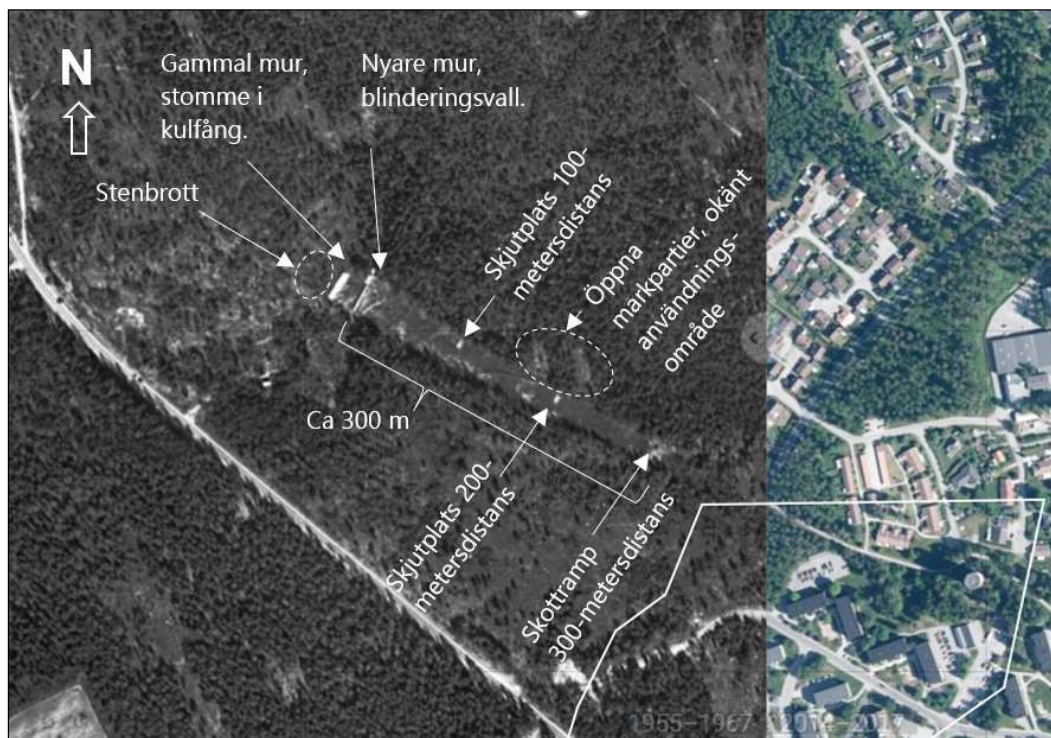
Figur 9. Tolkning av lägen baserat på historiskt flygfoto. Bakgrundsbild, svepkarta från © TerraTec © Lantmäteriet/VISMA. Flygfoton från åren mellan 1955–1967 respektive 2014–2017.

På flygfoto taget mellan åren 1955 och 1976 syns banans utsträckning tydligt, se Figur 9. Baserat på flygfotot kan läget för målområden och kulfång identifieras ungefärligt. Läget för vad som sannolikt varit långhållsskyttets kulfång syns tydligt i norra delen. Det sammanfaller med läget för den äldre delvis raserade muren vid cykelbanan. Den tvärgående linjen innan kulfånget är sannolikt blinderingsvallen som utgjorts av den nyare mer välbevarade muren. Det är troligt att både kulfång och blinderingsvall varit uppbyggda med sand/grusmassor av vilka en stor del senare tagits bort. Några mindre fyrkantiga objekt syns ca 100 samt 200 meter in på banan, detta bedöms vara skjutplatser. Två öppna markpartier vid skjutbanans nordöstra kant syns tydligt. Det är okänt vad markpartierna använts till och varför skogen här är avverkad. Mark söder och väster om skjutbanan är glest bevuxen och innehåller öppna partier.

Före detta kulfång och blinderingsvall utgörs i dagsläget endast av två stenmurar som är utpekade som fornminnen, de har dock inte bedömts ha högt bevarandevärde. Uppbyggnad runt kulfång och blinderingsvall bör ha utgjorts av en betydande mängd sand/grus, merparten av detta material har flyttats och finns inte kvar vid murarna. En del av det kan ha använts för att fylla upp markörgraven bakom blinderingsvallen.

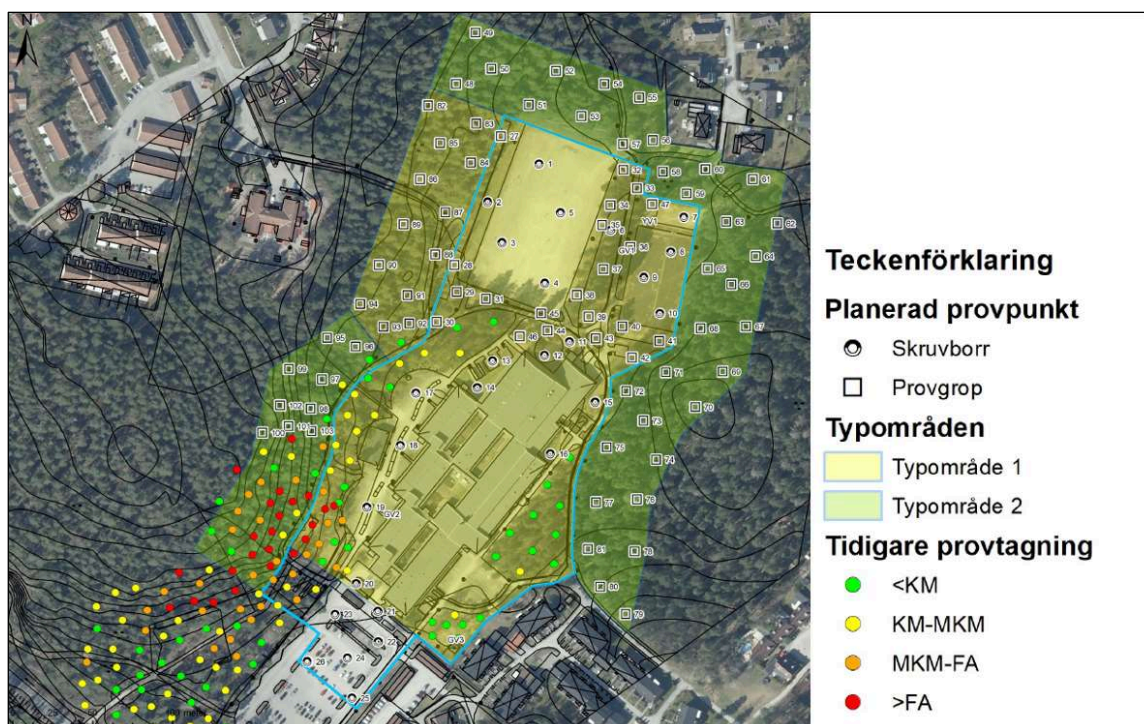
Figur 12. Ritning från provtagningsplanen som upprättades inför undersökningen. På bilden syns tidigare provpunkter (färgmarkerade), de planerade provpunkterna (ej färgmarkerade), detaljplanegräns (blå linje) samt typområden. De tidigare provpunkterna har färgmarkerats baserat på uppmätta blyhalter. I de provpunkter där analysresultat finns för flera djup utgår färgmarkeringen från den högsta uppmätta halten.

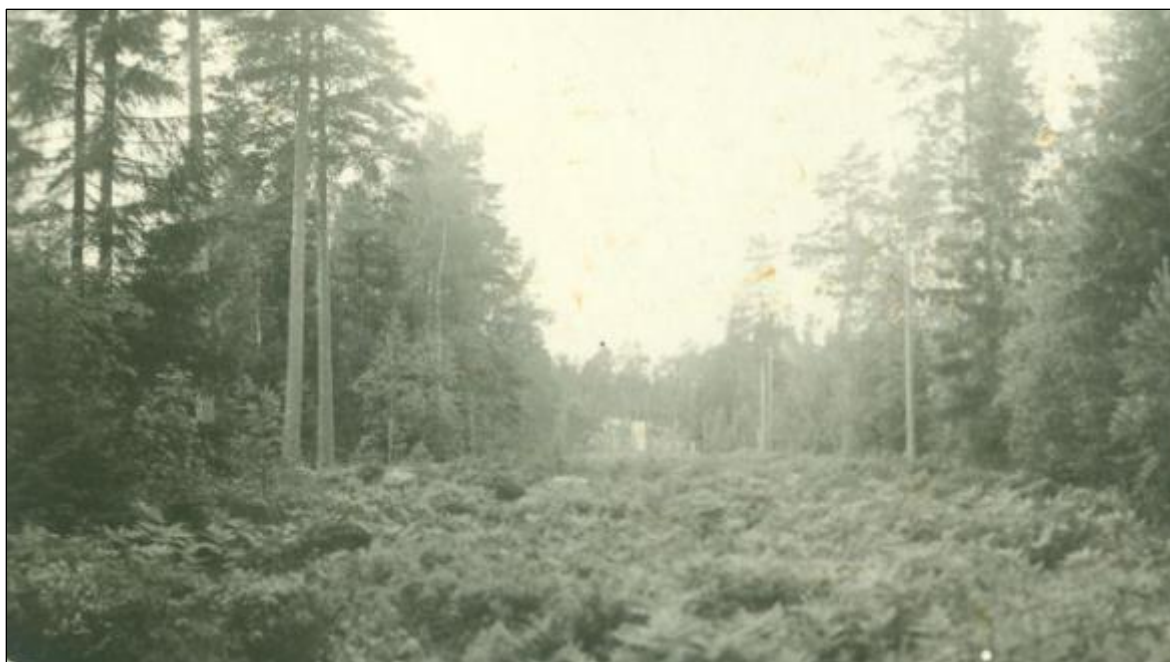
Bild 1.

Kommentar: Topografin med en stigning i terrängen bakom målområdet/kulfånget samt vegetationen med högstammig tallskog ger intryck av att kunna stämma med förhållanden vid Stadsskogens skjutbana innan området bebyggdes.

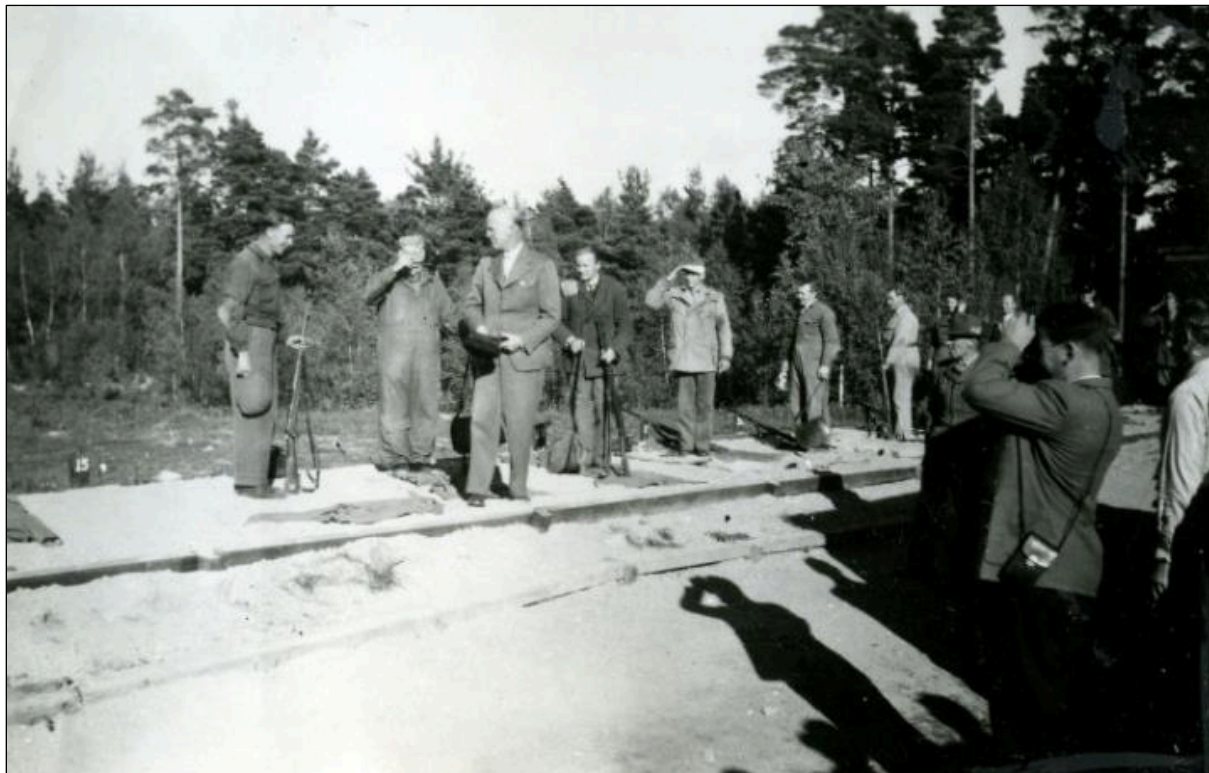
Bild 4.

Kommentar: Den högstammiga tallskogen liknar terrängen vid Stadsskogens skjutbana innan området bebyggdes.
