FALAB Lindesbergbostäder AB

Lindesberg Tempelbacken

Planeringsunderlag PM Geoteknik

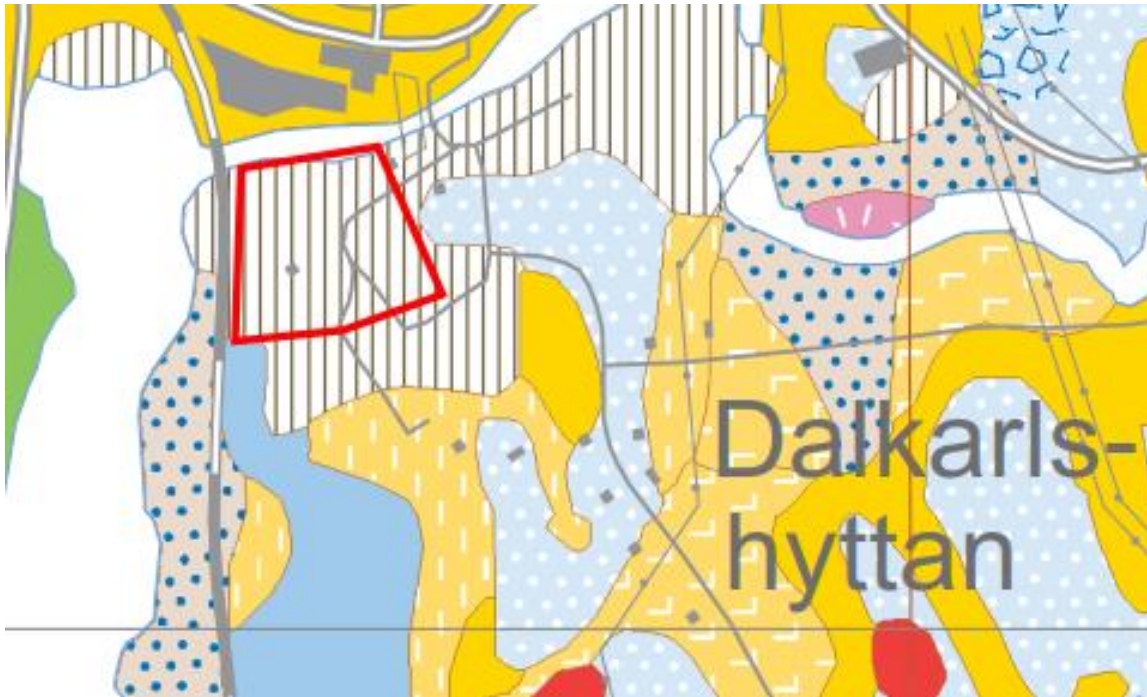
Enligt den jordartsgeologiska kartan består den ytliga jorden inom undersökningsområdet (inringat i rött) av enbart fyllning.

Figur 1. Jordartsgeologisk karta (SGU, skala 1:50 000)
