PM Geoteknik
Lindesberg Kv Bågen

PM Geoteknik

Uppdrag
Lindesberg Kv Bågen
Uppdragsnummer
D0135205

Lindesberg Kv Bågen

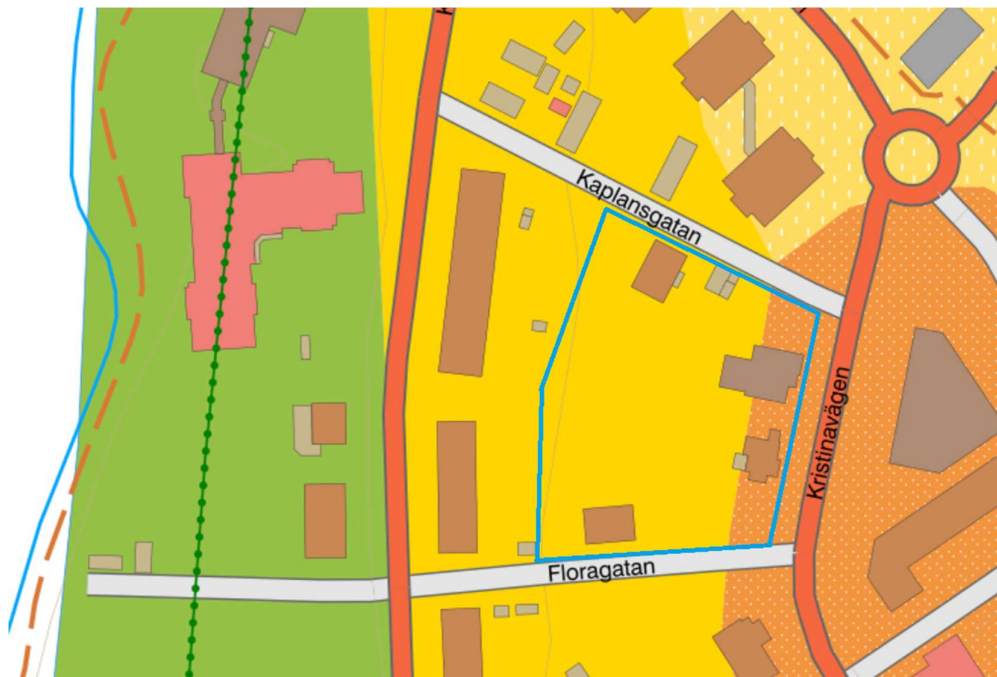
Figur 2 Jordartsgeologiska kartan (SGU).

Enligt den jordartsgeologiska kartan, se figur 2, består den ytliga jorden inom området av glacial lera (gul) i västra och centrala delen och postglacial finsand (orange med vita prickar) i östra delen. Ungefärlig områdesgräns är markerad med blått.
